## COMUNE DI DESENZANO DEL GARDA (BS)

*Mappatura di coperture in MCA*

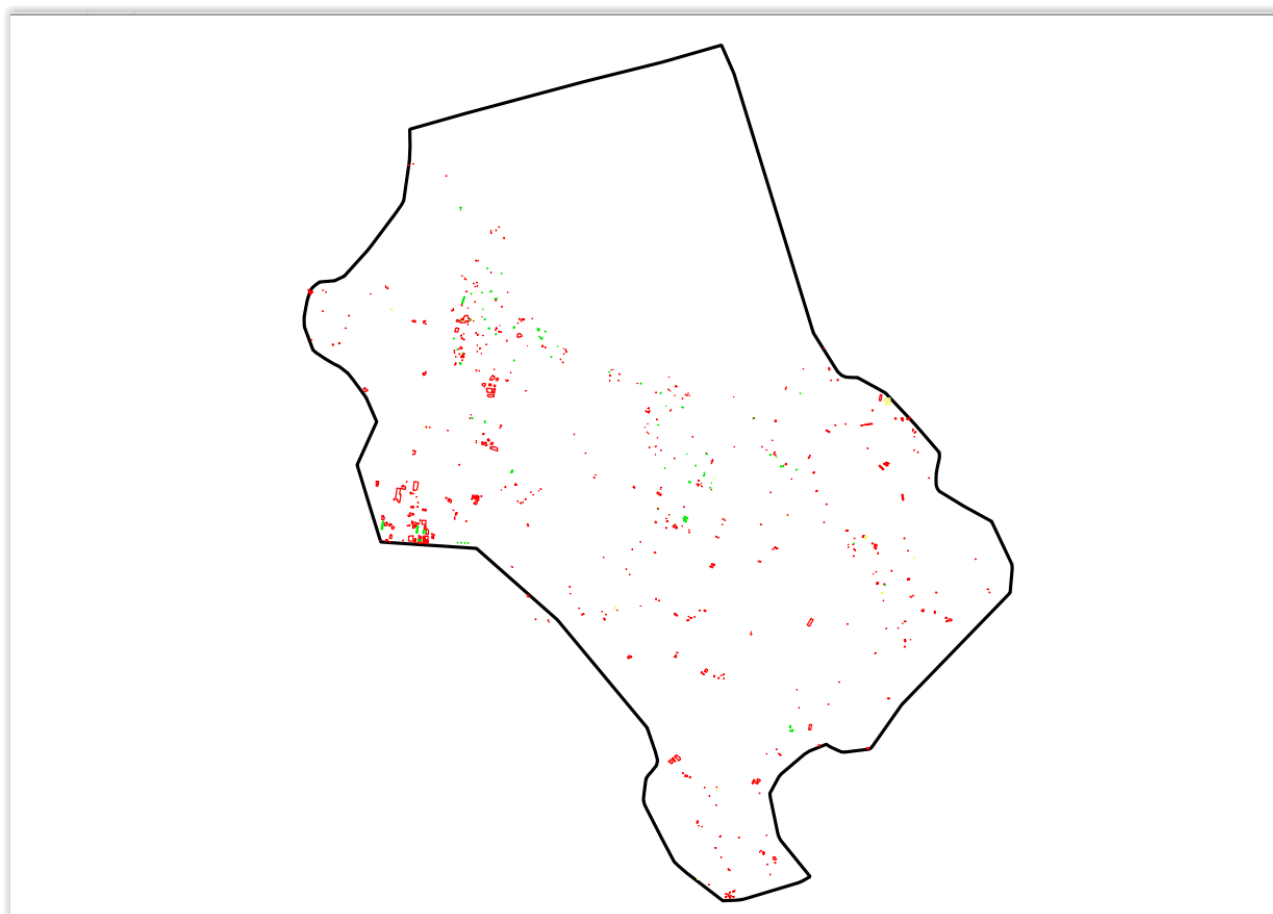
*Figura 1- Distribuzione delle coperture in MCA all'interno dei confini comunali*

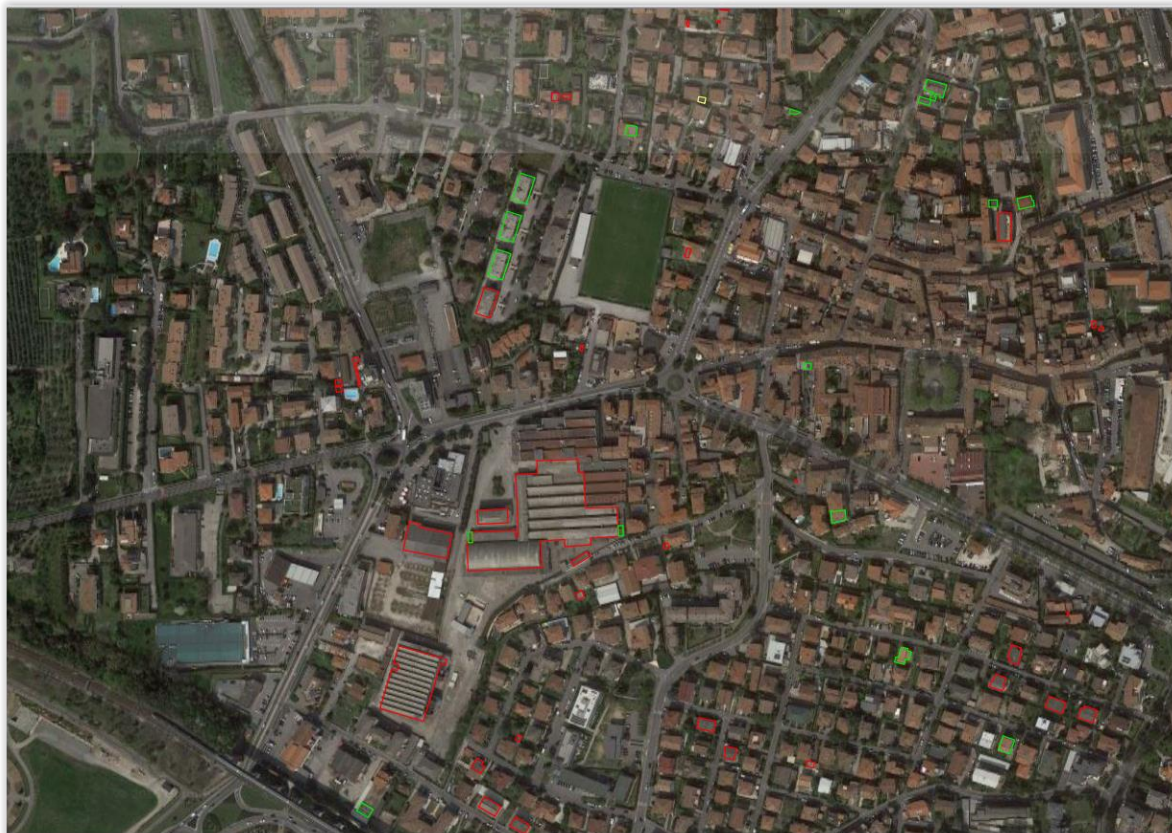
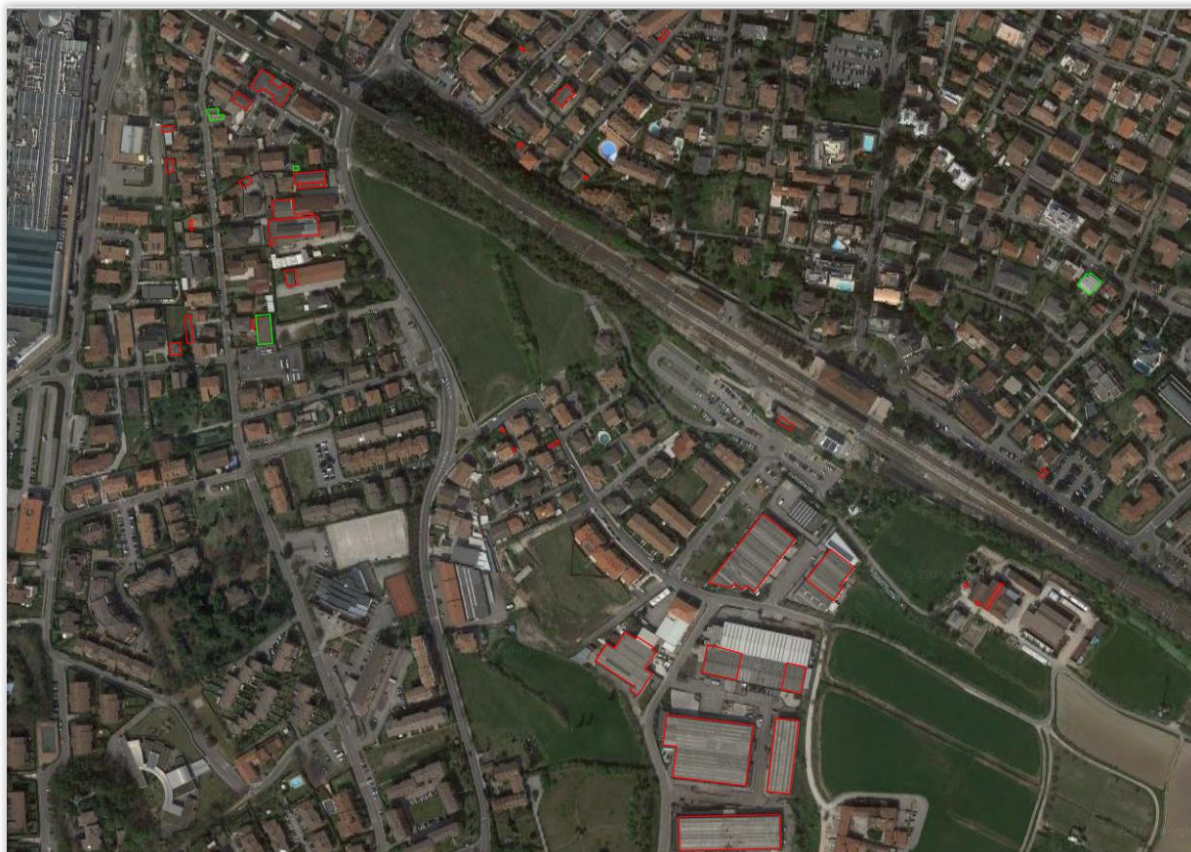
A titolo esemplificativo mostriamo, di seguito, la distribuzione delle coperture sul territorio comunale con alcuni esempi di dettaglio.
