RELAZIONE PAESAGGISTICA

Intervento: Piano di Recupero per ristrutturazione edilizia di edificio esistente

Località: Rivoltella d/G (Bs), Via Castello n. 8

Richiedente: Soc. Ri-Volta s.r.l.

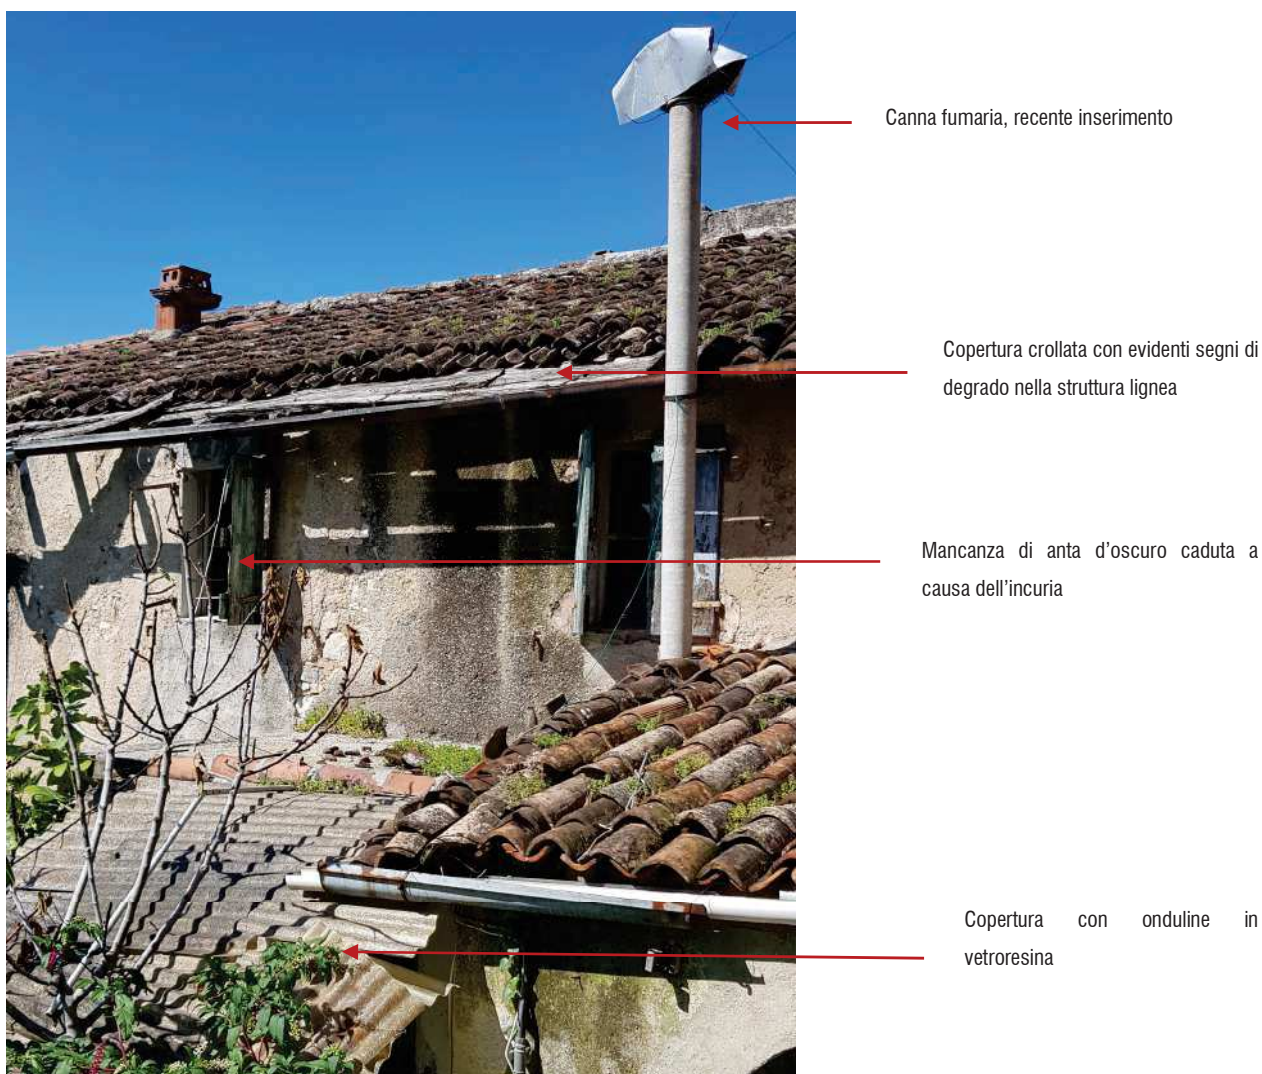
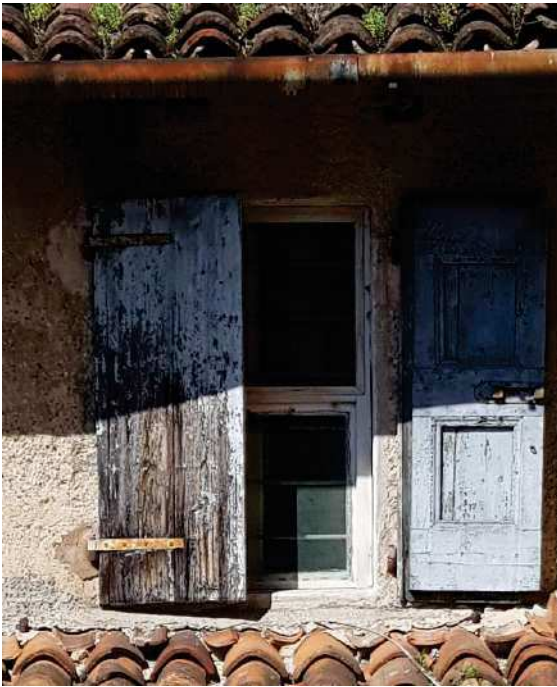
Gli infissi con telaio in legno e da un vetro singolo si presentano oltre che tecnologicamente vetusti, in grave stato di degrado, non più correttamente protetti da una verniciatura. Il legno, in particolare, ha subito infiltrazioni d'acqua e l'attacco degli insetti, manifestando dei primi fenomeni di marcescenza, quindi assolutamente irrecuperabili, ancorché privi di qualsiasi qualità estetica. Le stesse considerazioni valgono per gli oscuri, dove ancora presenti. Una porzione della copertura è totalmente esposta alle intemperie a causa della rottura della struttura portante e del conseguente crollo del manto di copertura. Il legno della struttura ha subito pesanti infiltrazioni d'acqua, imbarcandosi e perdendo qualsiasi sua funzione strutturale.

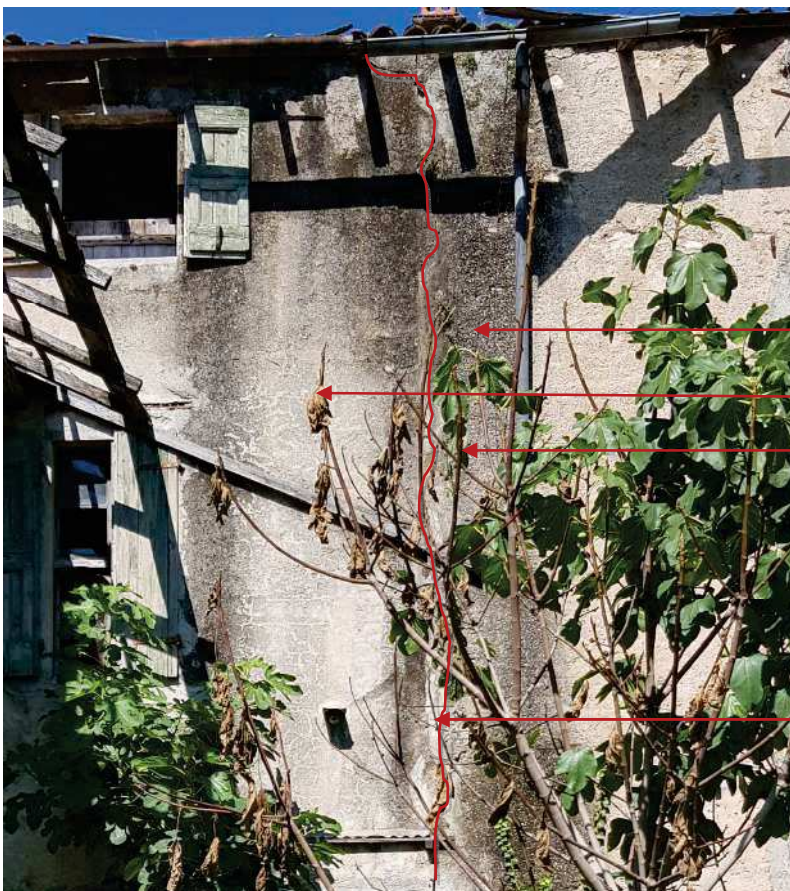
colatura con conseguente trasporto di particolato e formazione di muffe e formazione di patina biologica

distacco

presenza di vegetazione

Importante fessurazione che corre lungo tutta la parete, parzialmente rinzaffata

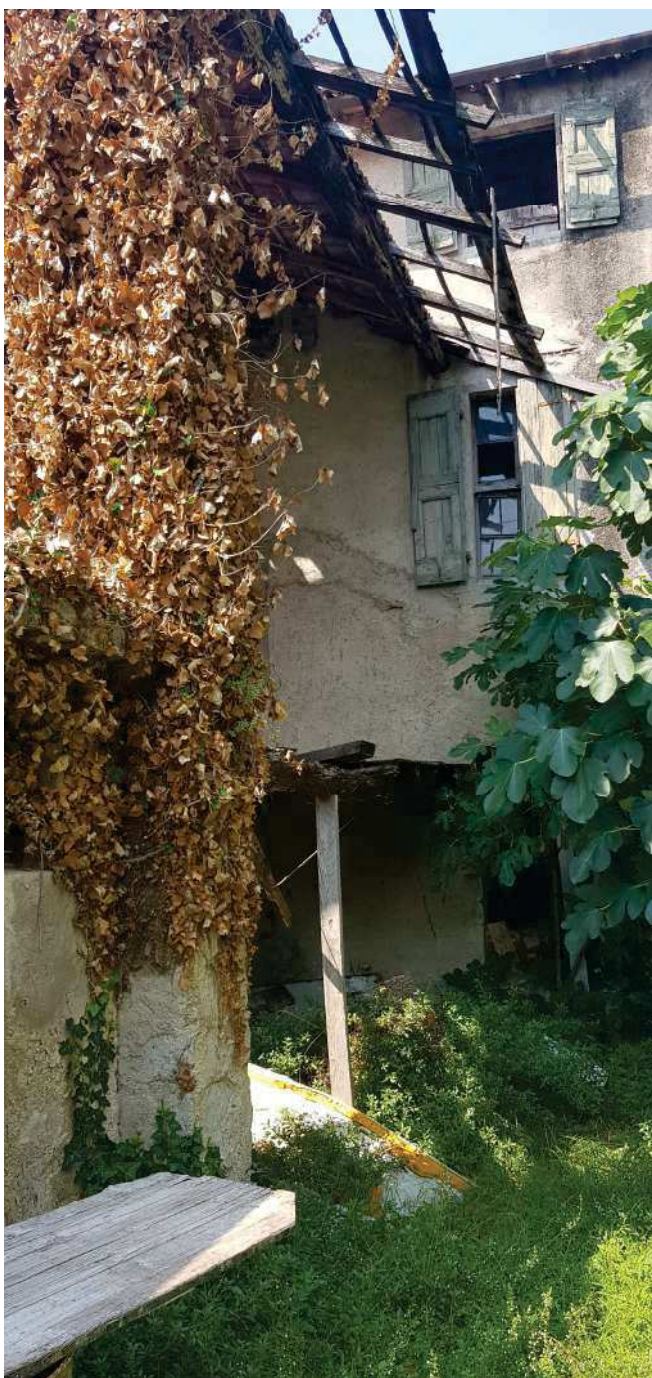
Si tratta di una porzione di edificio edificata in tempi successivi e con materiali di scarsa qualità prestazionale oltre che estetica, ampiamente attaccata da fenomeni di degrado che hanno compromesso in modo irrecuperabile la struttura, rendendo inagibile l'impalcato in legno del porticato e la copertura dello stesso.

6.03 - Porzione di copertura crollata del porticato

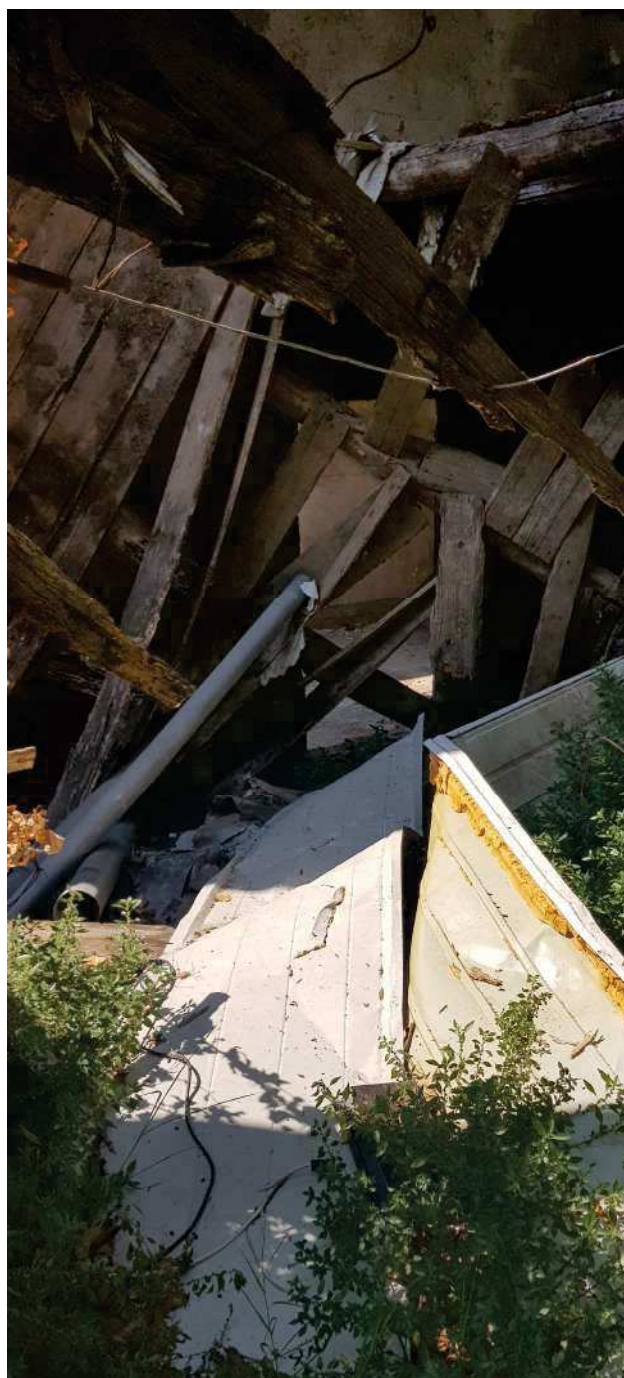
Situazione simile la presenta il solaio in legno, totalmente crollato per via del suo stato di deterioramento oltre che per l'attacco di insetti, che hanno compromesso le caratteristiche meccaniche del materiale.

6.04 - Materiale crollato del solaio in legno

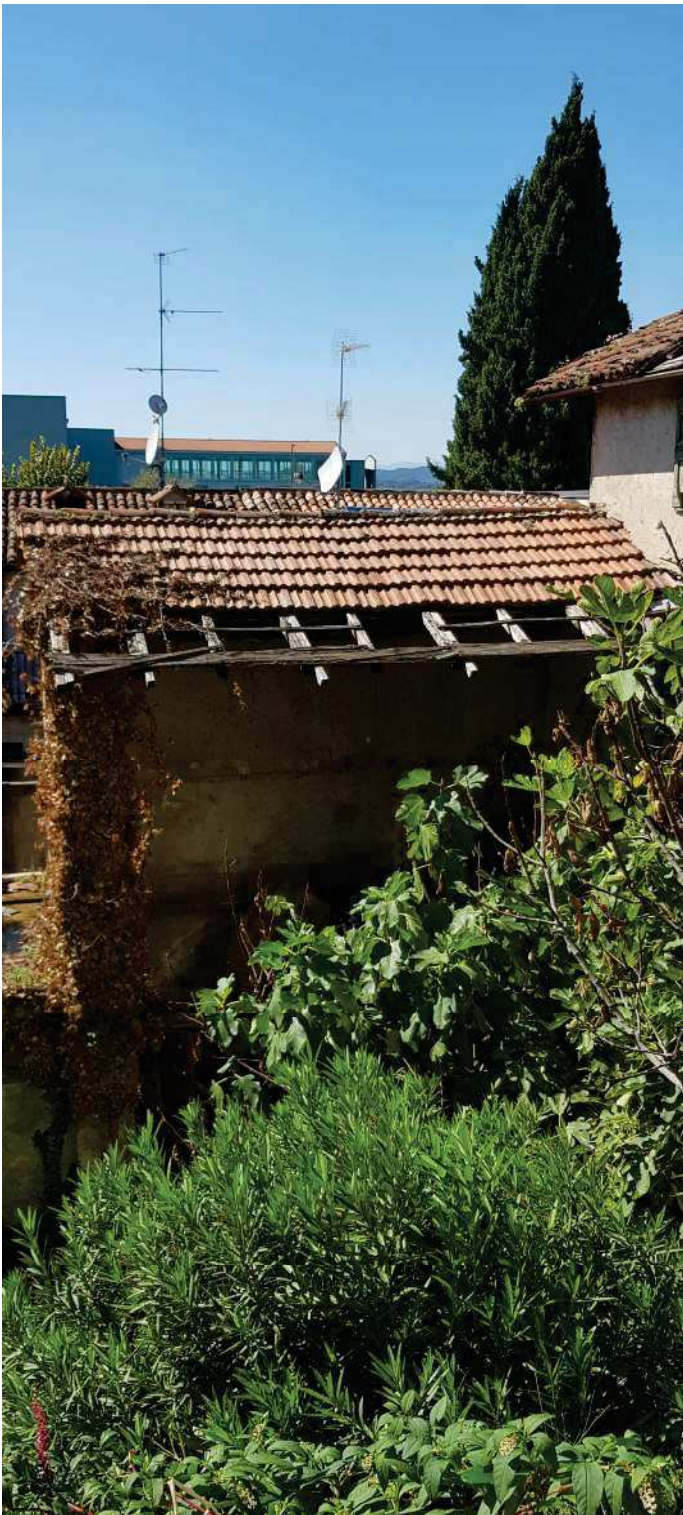
6.05 - Porzione di copertura crollata del porticato
(per la corretta individuazione delle mancanze delle coperture fare riferimento alla tav. 04 e 05)

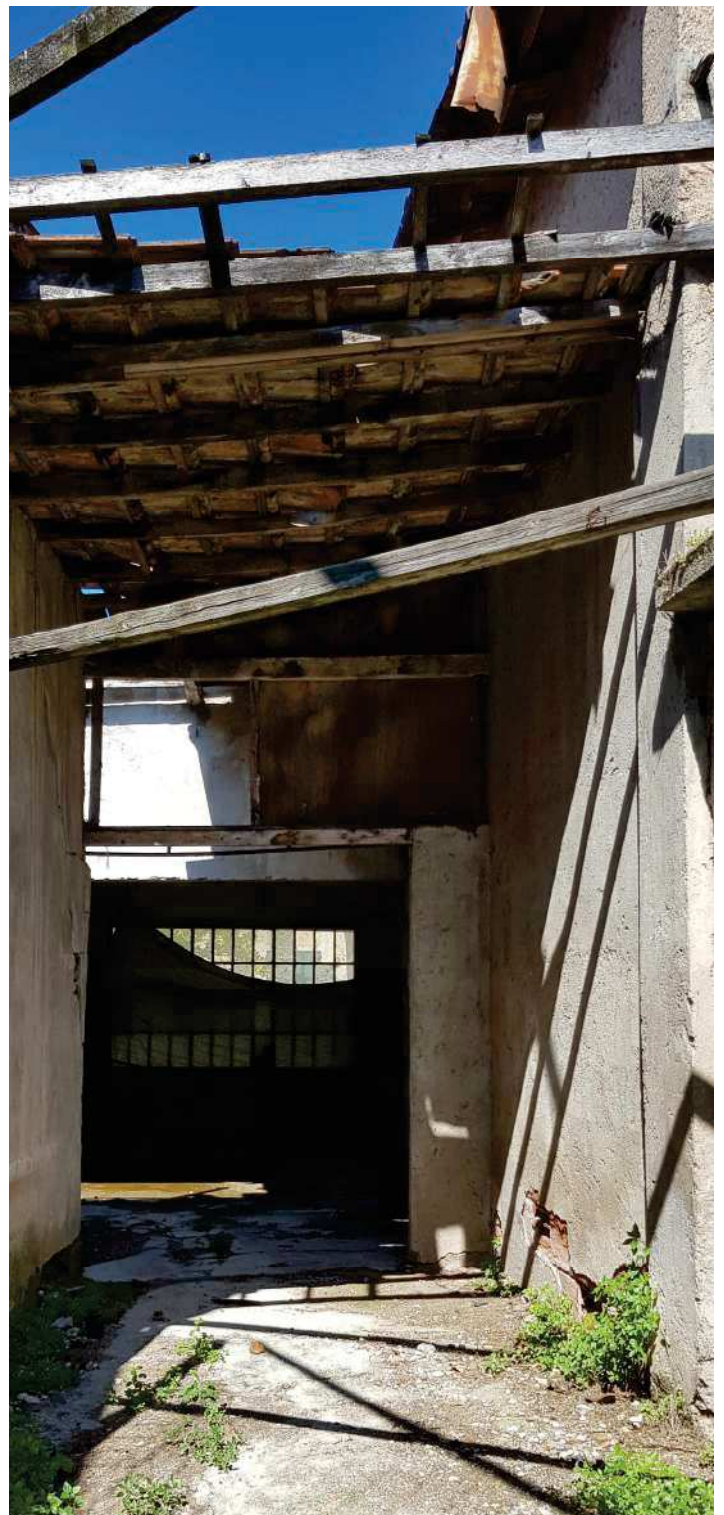
6.06 - Porzione di solaio crollato

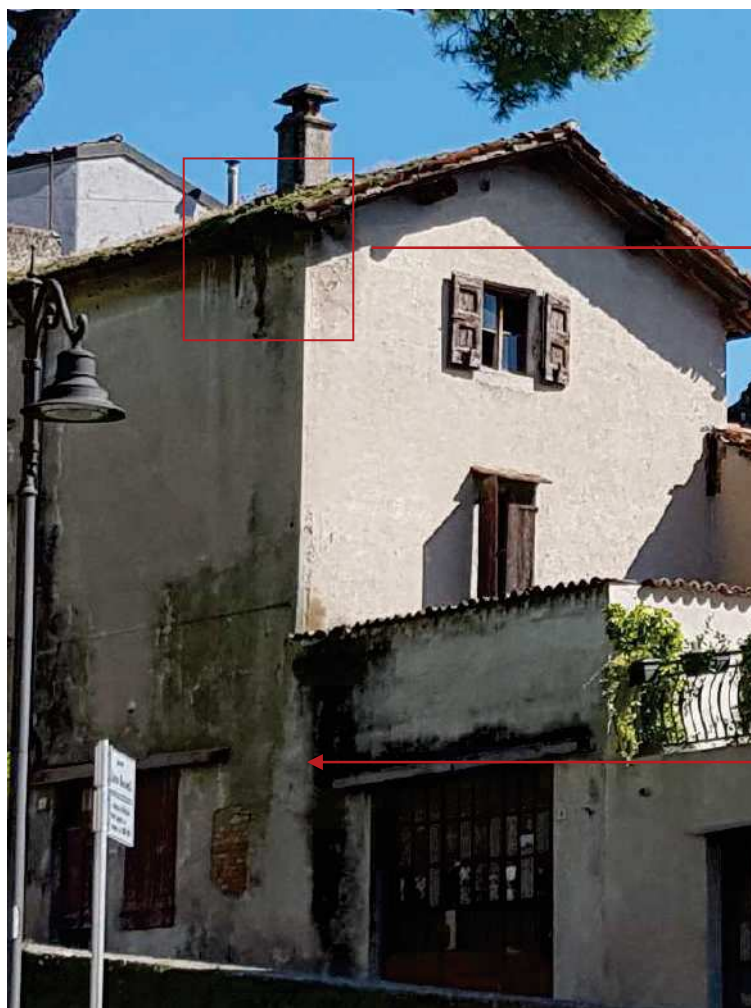
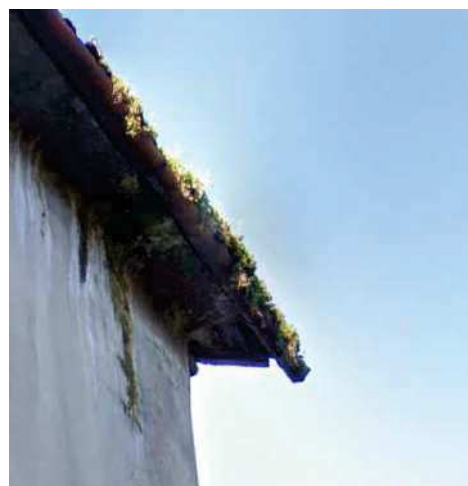
6.07 – Facciata rivolta su Via Castello

Anche sul prospetto nord il degrado più ampiamente diffuso è quello della patina biologica con formazione di muffe, sempre dovuto a infiltrazioni di umidità a causa delle precipitazioni atmosferiche che colpiscono direttamente la facciata.

Alla base dell'edificio è invece rilevabile della disgregazione dell'intonaco e della muratura, dovuta alla risalita capillare.

efflorescenze e patina biologica

patina biologica

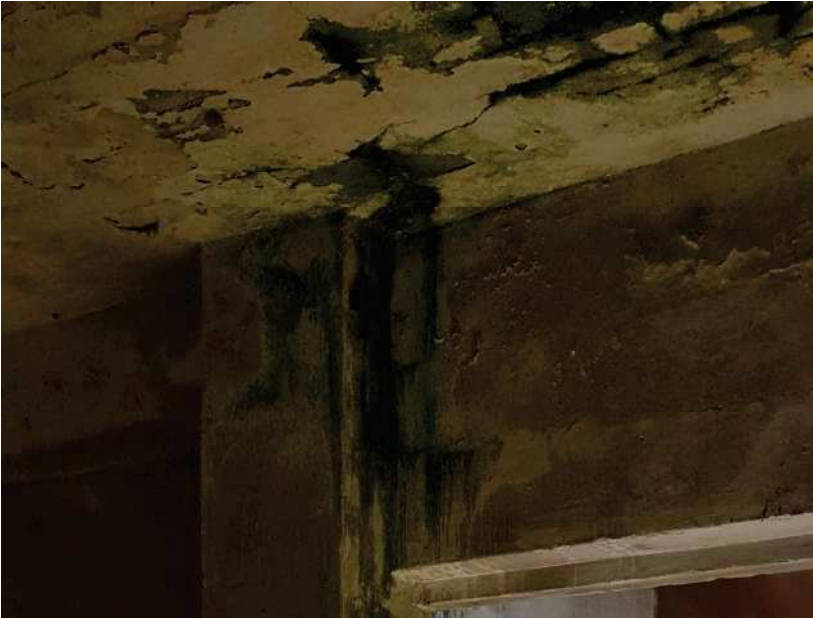
I danni dovuti alle numerose infiltrazioni e ai dissesti strutturali si rilevano anche all'interno dell'edificio, soprattutto negli elementi orizzontali come il solaio in laterocemento della terrazza posta al piano primo, che presenta evidenti conseguenze dell'azione dell'acqua, con la formazione di una patina biologica (muffe) e una generale scagliatura dell'intonaco, visibile sull'intradosso del solaio.

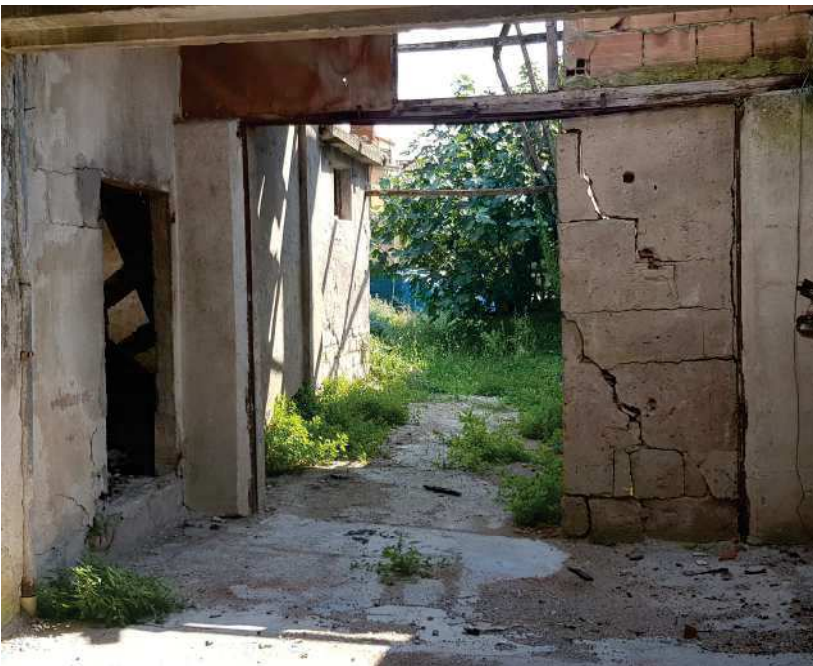
Numerose fessurazioni interessano le pareti del magazzino a sostegno della copertura lignea soprastante. Tali fessurazioni sono così importanti e profonde da aver separato gli elementi che costituiscono la parete, che ha perso qualsiasi sua resistenza meccanica.

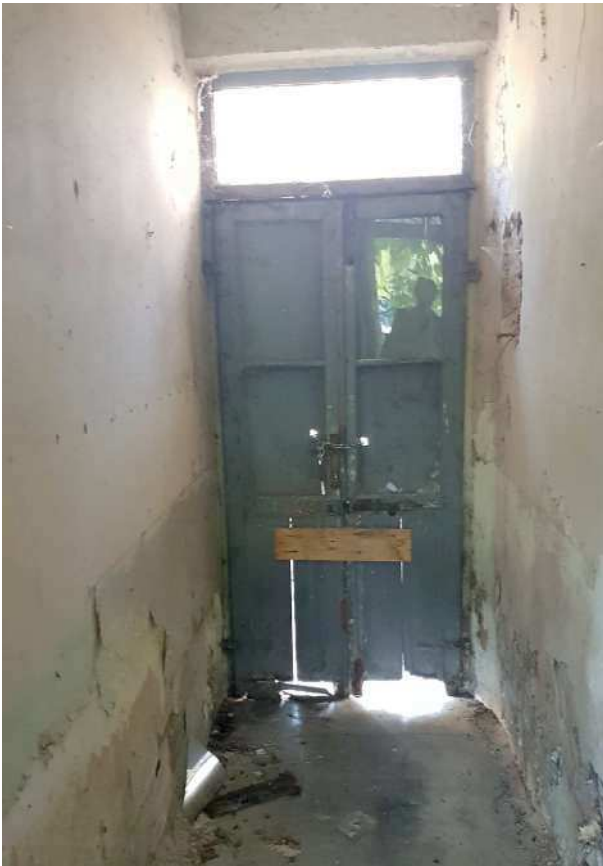
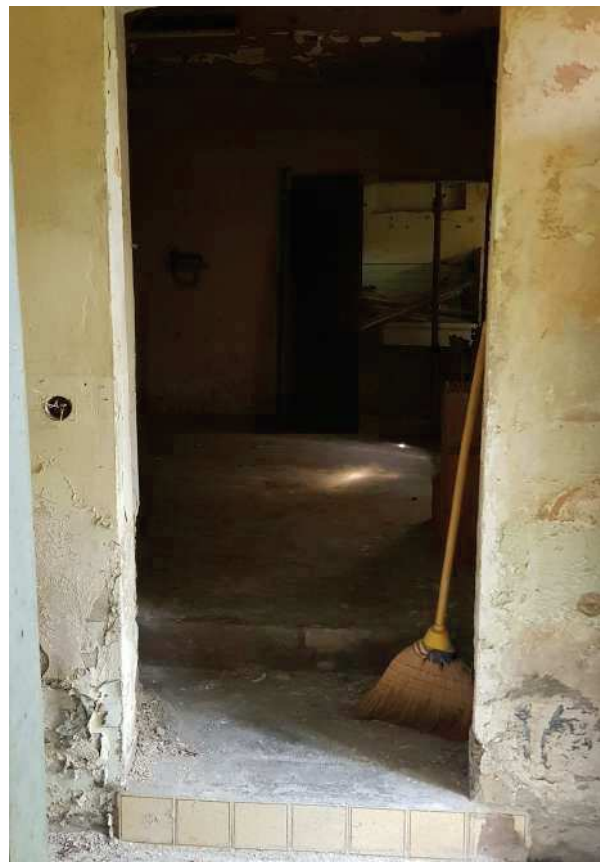
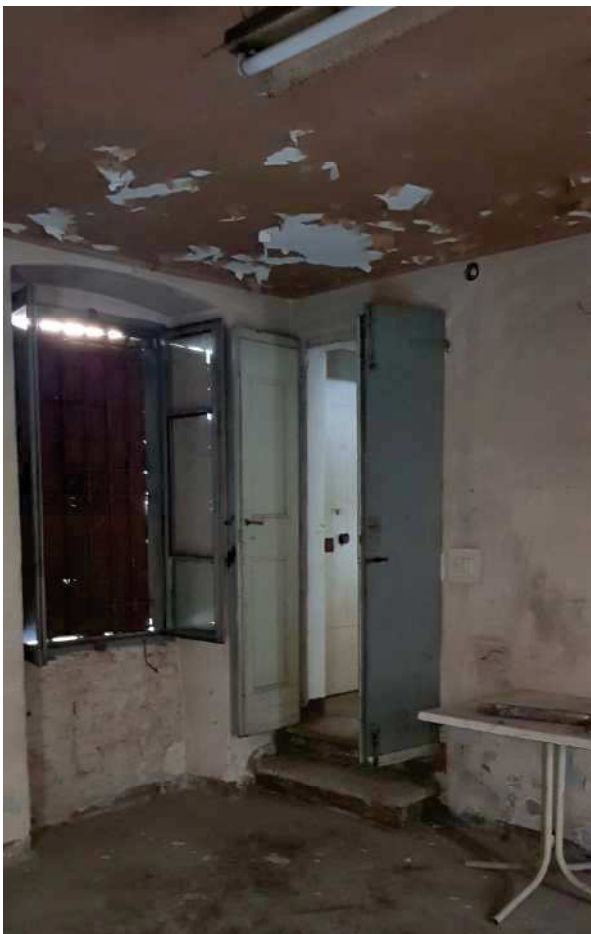
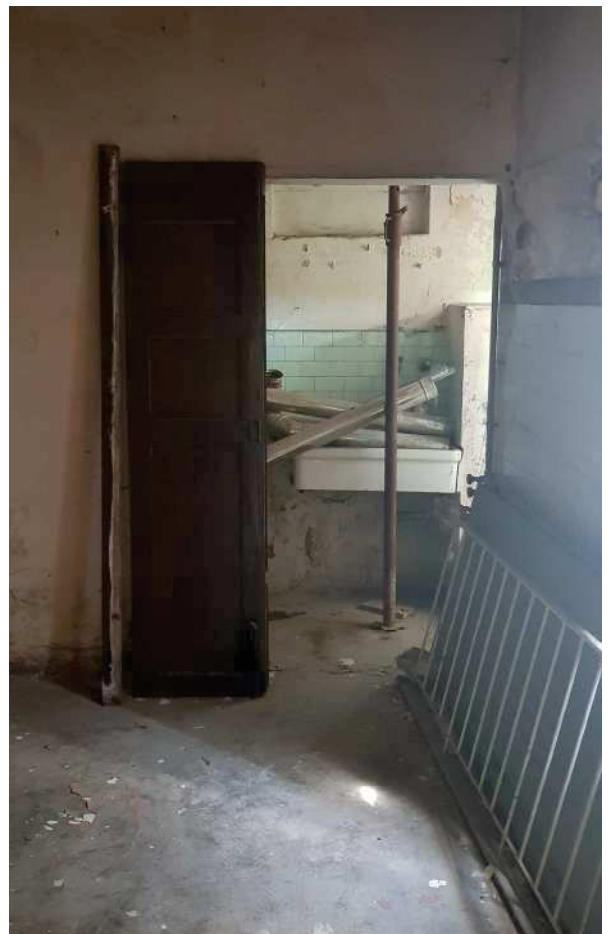
6.10, 6.11, 6.12 e 6.13 – Particolari dello stato di conservazione delle stanze interne al piano terra

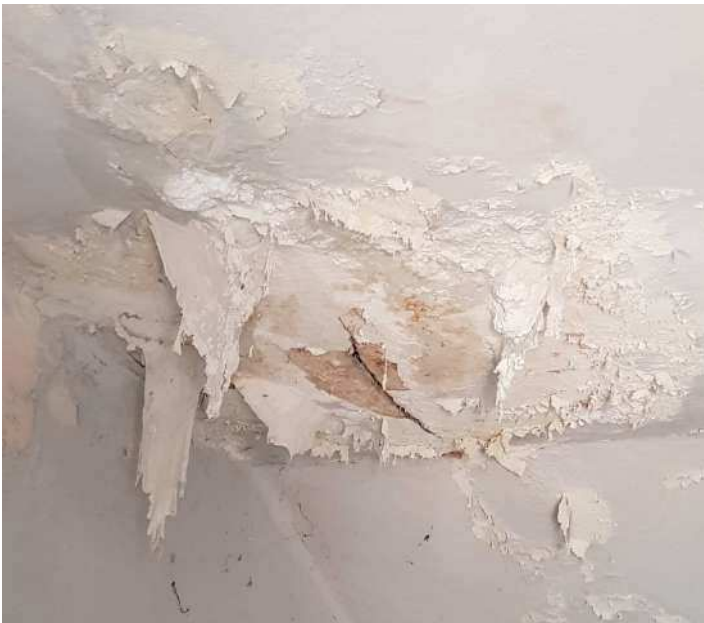
6.18 – Dettaglio del degrado della volta che rende visibile i pannelli in fibra di legno

Le stanze del piano secondo non presentano le travi della copertura a vista, ma sono occultate da controsoffittatura relativamente recente in pannelli in fibra di legno. Tali controsoffitti sono notevolmente degradati a causa di infiltrazioni, posizionate anche in corrispondenza del colmo e della mezzeria delle falde, che denotano pertanto che le problematiche del manto di copertura non si concentrano solo in gronda ma sono presenti anche in altre parti del tetto e che, certamente, hanno intaccato in modo importante anche la struttura lignea occultata dal controsoffitto.

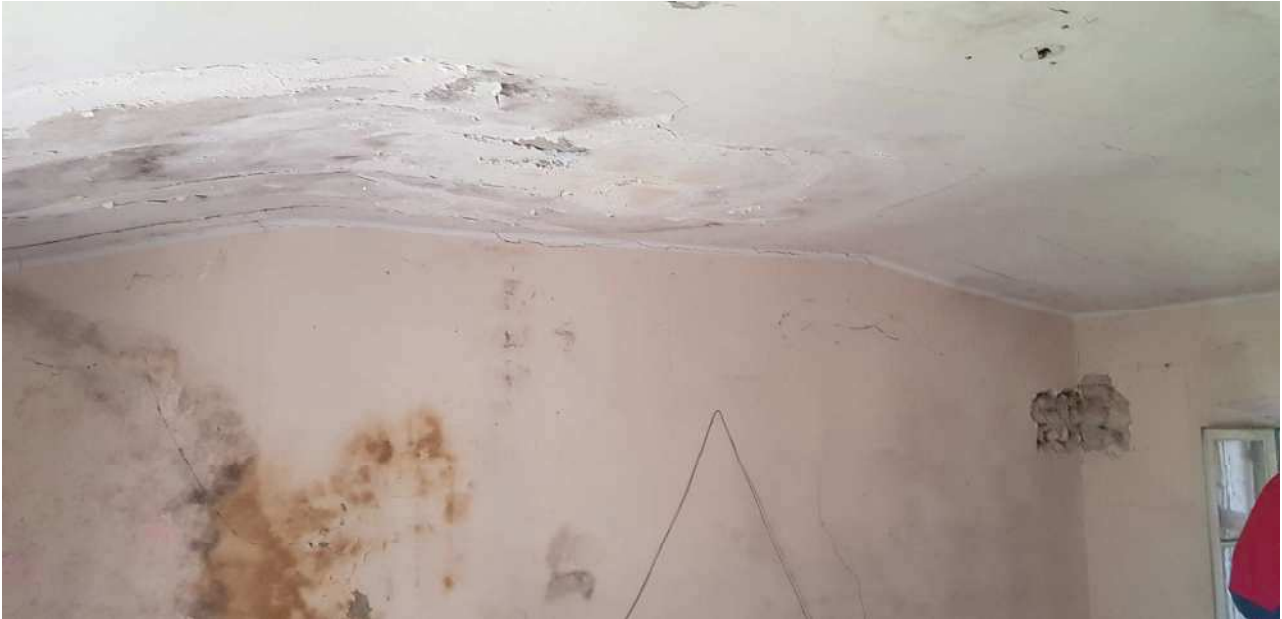
6.19 – controsoffitto in pannellatura di fibre di legno, si evidenziano irregolarità nella forma

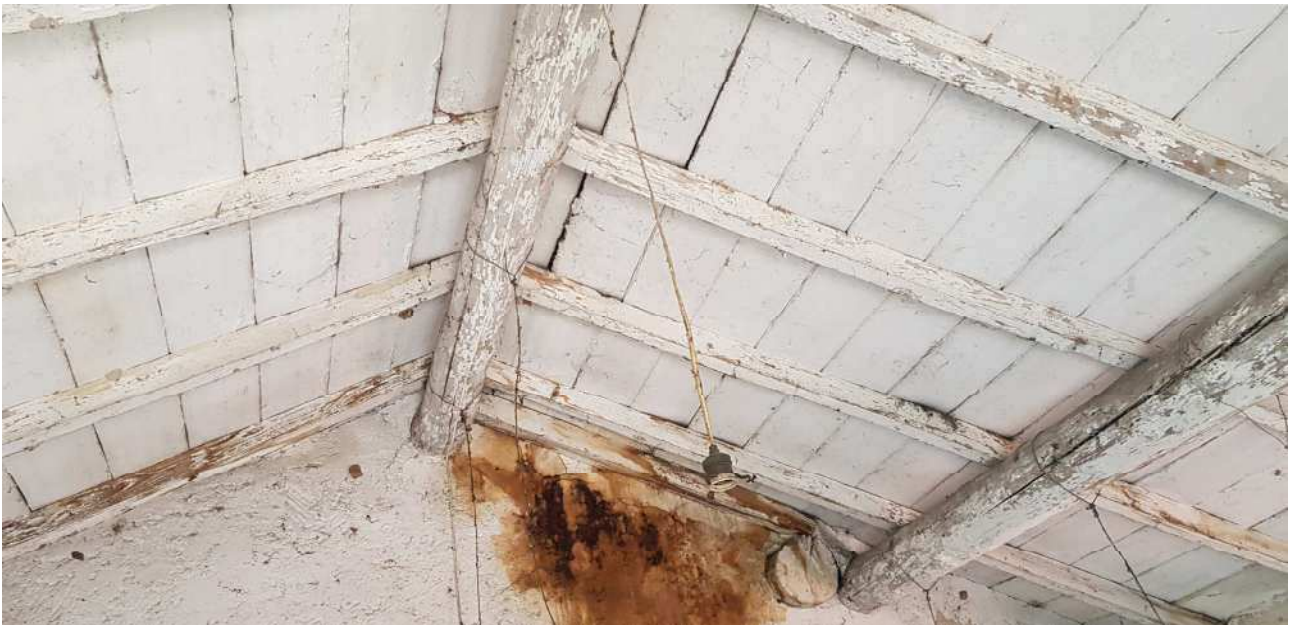
6.20 – copertura con travi a vista

Si riconfermano i degradi alla struttura del tetto e alle pareti legati all'infiltrazioni d'acqua e problemi dovuti all'attacco di parassiti e insetti alle travi lignee anche se, la maggior ventilazione ed ossigenazione consentita dalla mancanza del controsoffitto, nonché l'edificazione in tempi più recenti della struttura stessa, ha consentito un grado di conservazione migliore rispetto al resto della copertura.
