COMUNE DI DESENZANO DEL GARDA

PARCO LOCALE DI INTERESSE SOVRACOMUNALE PARCO DELLA BATTAGLIA DI SAN MARTINO

RELAZIONE PRELIMINARE PER LA PROPOSTA DI ISTITUZIONE

ALLEGATO 1 SCHEDE EDIFICI AGGIORNAMENTO MAGGIO 2017

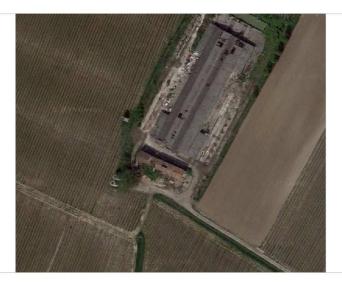
Codice: E_16 - Selvatta

Tipologia architettonica		a schiera		
Edificio o porzione	Α	В	С	D
Epoca storica	XIX secolo	XIX secolo	XX secolo	
Vincolo	nessun vincolo	nessun vincolo	nessun vincolo	
Stato di conservazione	stato di abbandono	stato di abbandono	stato di abbandono	
Stato di dissesto	numerose lesioni	numerose lesioni	numerose lesioni	
Tipologia intervento	4° livello	4° livello	4° livello

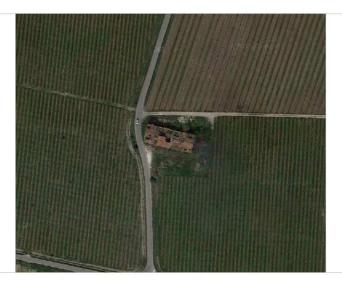
Codice: E_17 - Bonata

Tipologia architettonica	blocco isolato			
Edificio o porzione	Α	В	С	D
Epoca storica	XIX secolo	XIX secolo		
Vincolo	nessun vincolo	nessun vincolo		
Stato di conservazione	stato di abbandono	stato di abbandono		
Stato di dissesto	numerose lesioni	numerose lesioni		
Tipologia intervento	4° livello	4° livello

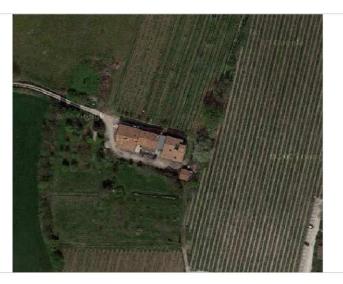
Codice: E_27 - Casette di Preseglia 1

Tipologia architettonica	blocco isolato			
Edificio o porzione	Α	В	С	D
Epoca storica	XVIII secolo	XVIII secolo		
Vincolo	nessun vincolo	nessun vincolo		
Stato di conservazione	stato di abbandono	stato di abbandono		
Stato di dissesto	numerose lesioni	numerose lesioni		
Tipologia intervento	4° livello	4° livello

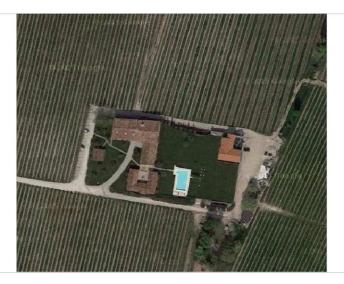
Codice: E_28 - Casette di Preseglia 2

Tipologia architettonica	blocco isolato			
Edificio o porzione	Α	В	С	D
Epoca storica	XVIII secolo	XVIII secolo		
Vincolo	nessun vincolo	nessun vincolo		
Stato di conservazione	poco alterato	poco alterato		
Stato di dissesto	poche lesioni	poche lesioni		
Tipologia intervento	4° livello	4° livello

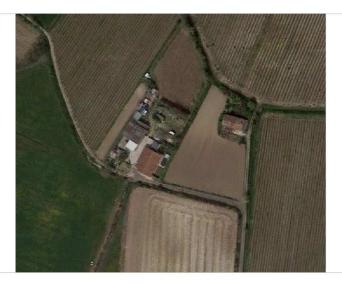
Codice: E_43 - Selva Capuzze

Tipologia architettonica	blocco isolato			
Edificio o porzione	A B		С	D
Epoca storica	XIX secolo	XIX secolo		
Vincolo	nessun vincolo	nessun vincolo		
Stato di conservazione	stato di abbandono	stato di abbandono		
Stato di dissesto	numerose lesioni	numerose lesioni		
Tipologia intervento	5° livello	5° livello
