PIANO DELLE REGOLE

PR04A

Schede di analisi del patrimonio
edilizio isolato esterno al
perimetro del tessuto urbano
consolidato
schede dalla n.1 alla n.99

SCHEDA DI ANALISI E PROGETTO DI TUTELA DEL PATRIMONIO EDILIZIO ESTERNO AL TESSUTO URBANO CONSOLIDATO

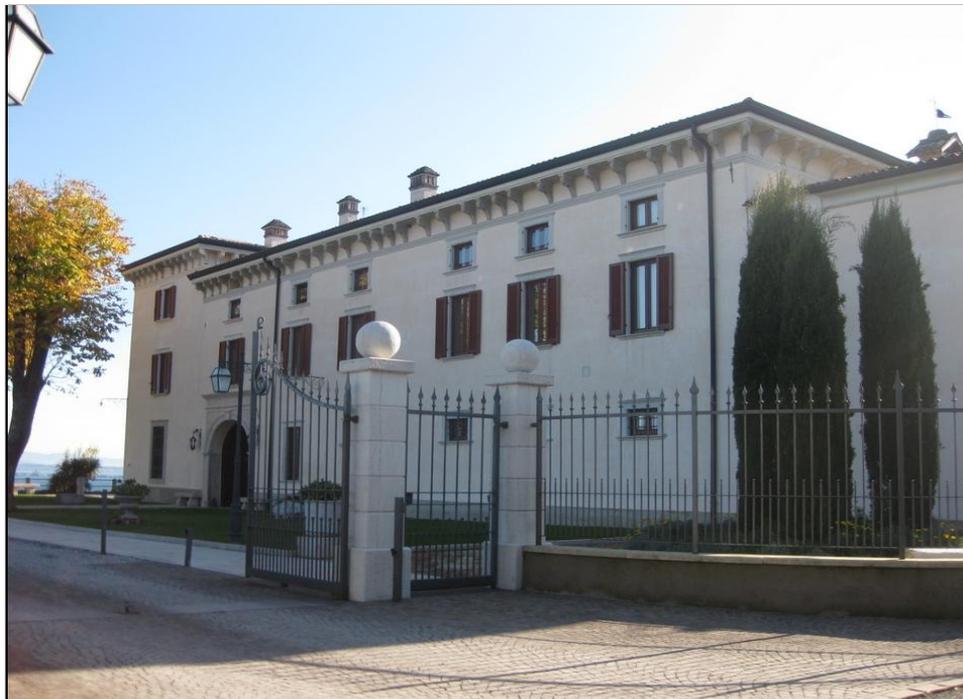
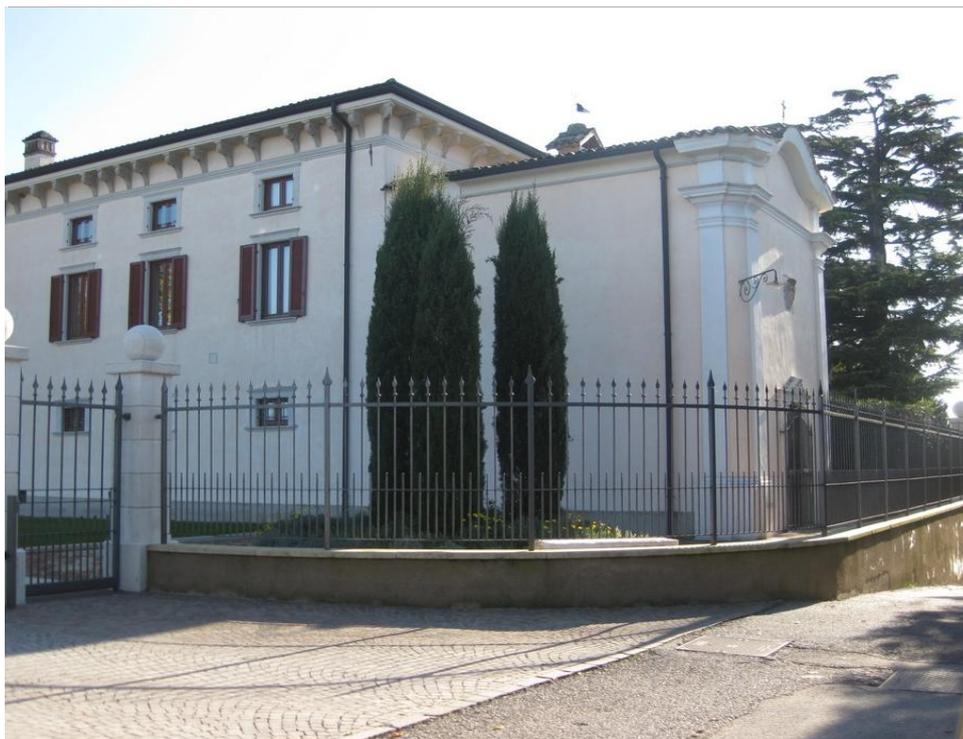
Località Belvedere

Note descrittive: I fabbricati ricadono nella componente "Insediamenti di origine rurale e valore storico".

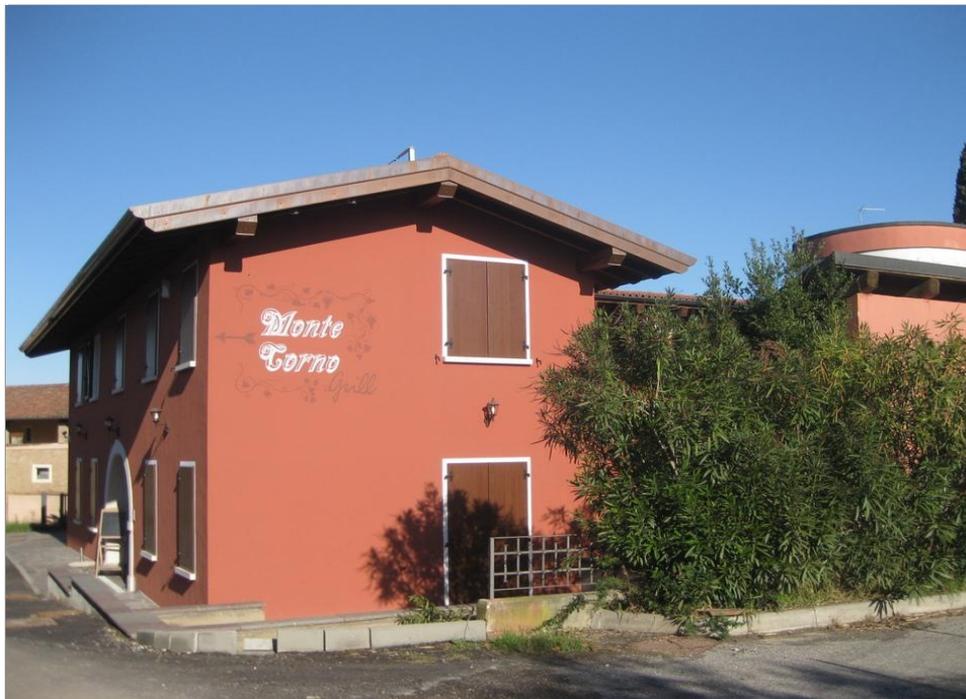
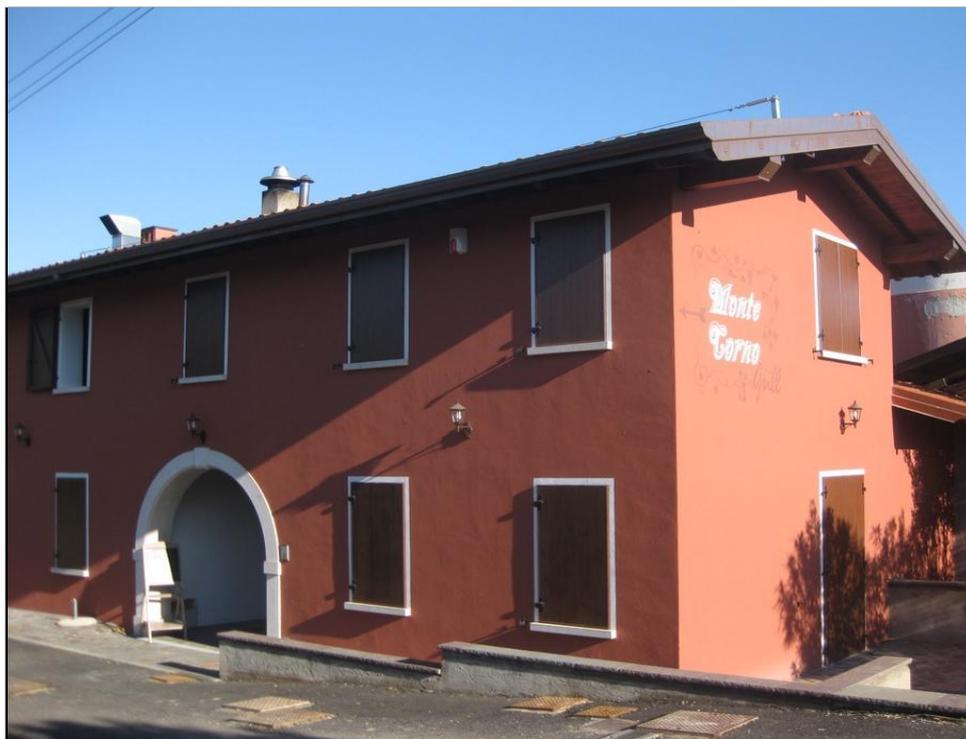
<i>Denominazione:</i>	Belvedere 4	<i>Codice ID:</i>	PE_15
<i>Ubicazione:</i>	Località Belvedere

Note descrittive: l'edificio risulta essere stato ampliato in epoca recente, unendo le due porzioni nord e sud, trasformandolo quindi in una corte aperta sul lato est.

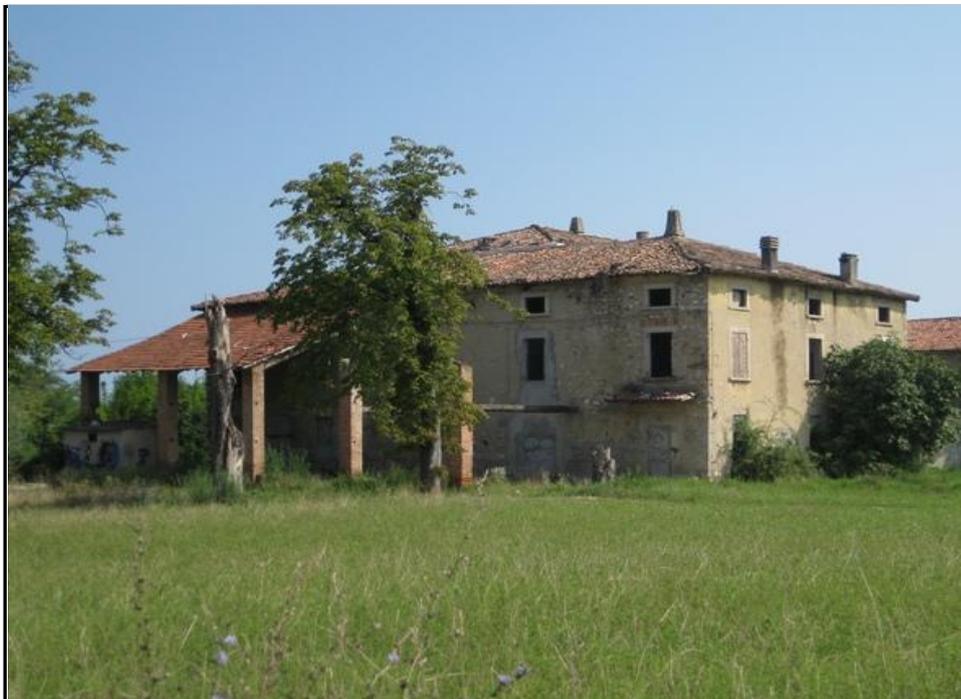
Immagine 1

Note descrittive: Complesso formato da 2 corpi signorili, uno a S e l'altro ad E, e da un'ala rustica a W. Il corpo a S è intonacato ed è formato, sul prospetto N, da 3 ingressi: 2 sono ad arco a sesto ribassato, quello centrale ad arco a tutto sesto; le finestre sono rettangolari, con piattabande in laterizi sotto l'intonaco. Il corpo ad E è sviluppato su 3 piani, intonacato e con una tettoia moderna sul prospetto W sorretta da pilastri in laterizi; sul prospetto E un portico a 2 arcate ad arco fortemente ribassato, con stipiti in laterizi che inglobano colonne doriche in pietra bianca (seconda metà del XV sec), e da un ingresso ad arco a tutto sesto con ghiera in laterizi posti di taglio. Anche la stalla dell'ala W possiede un portico a 2 arcate a tutto

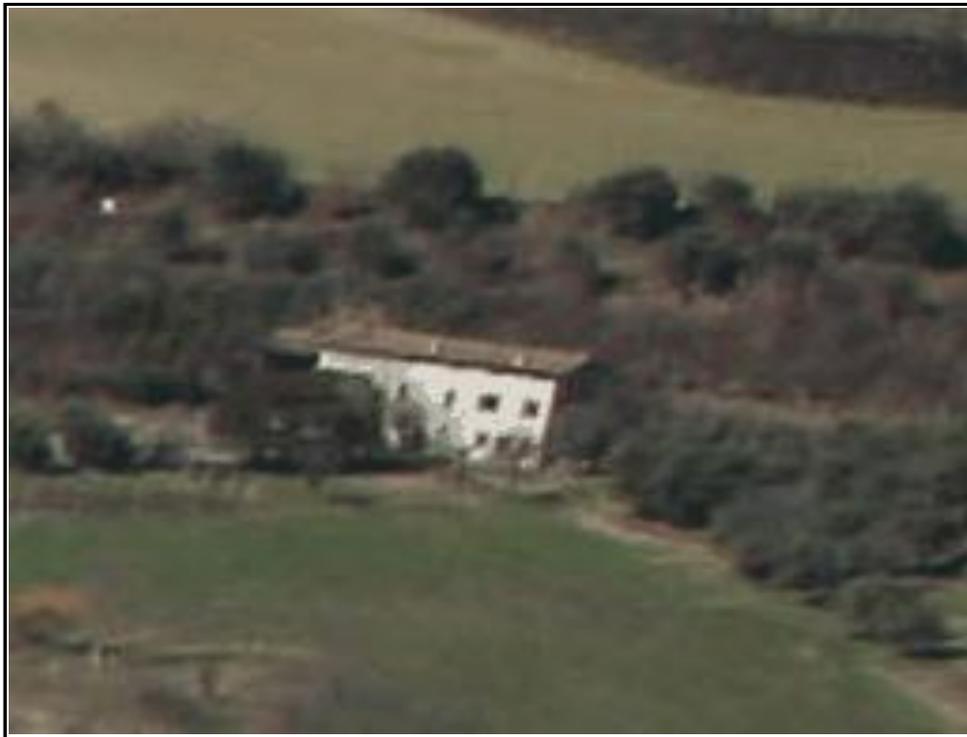
Veduta aerea

DESTINAZIONE	AGRICOLA				EXTRA AGRICOLA			
	Residenza agricola	Accessorio agricolo	Stalla	Altro	Residenza extra agricola	Produttivo artigianale	Attività ricettiva	Altro
Edificio o porzione					B			A
Epoca storica					XIX sec			XIX sec
Vincolo					nessun vincolo			nessun vincolo
Stato di conservazione					integro			integro
Stato di dissesto					numerose lesioni			numerose lesioni
Tipo di interesse					tipologico			tipologico

Si ammette la possibilità di spostamento della strada campestre nella parte retrostante l'edificio lato nord-est.

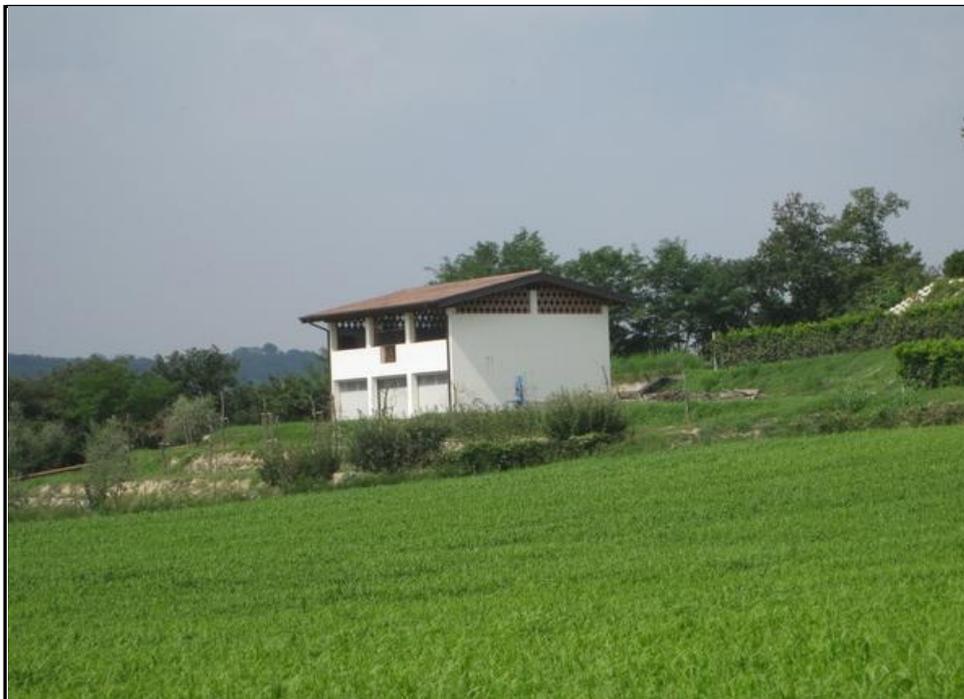
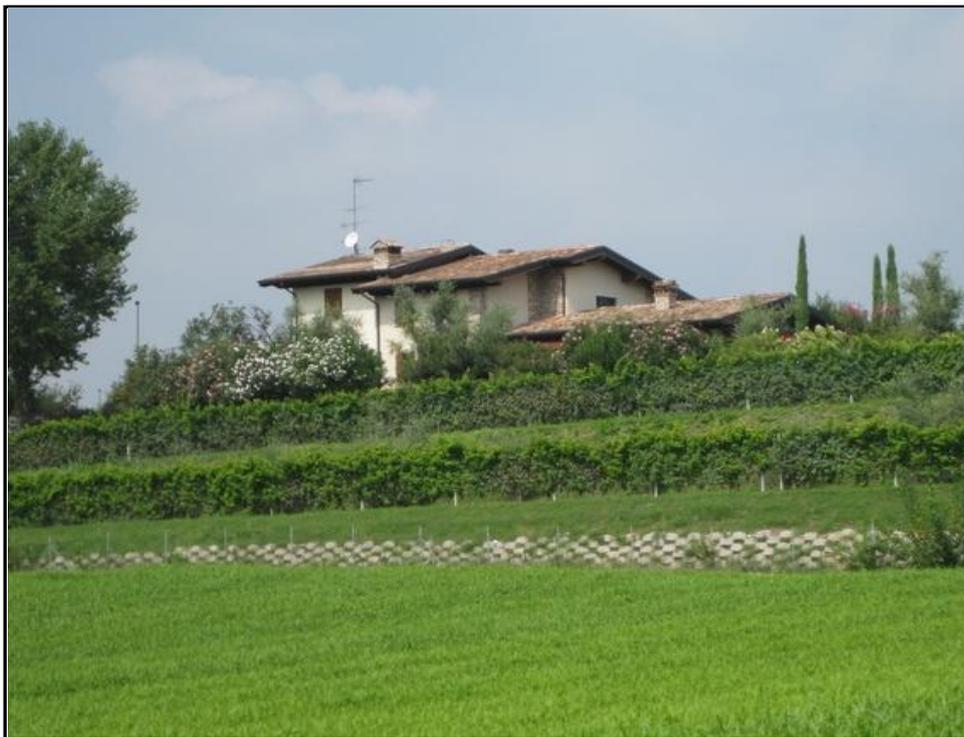
Immagine 1

Note descrittive: il complesso edilizio possiede anche una porzione interrata come si può rilevare dalla foto aerea

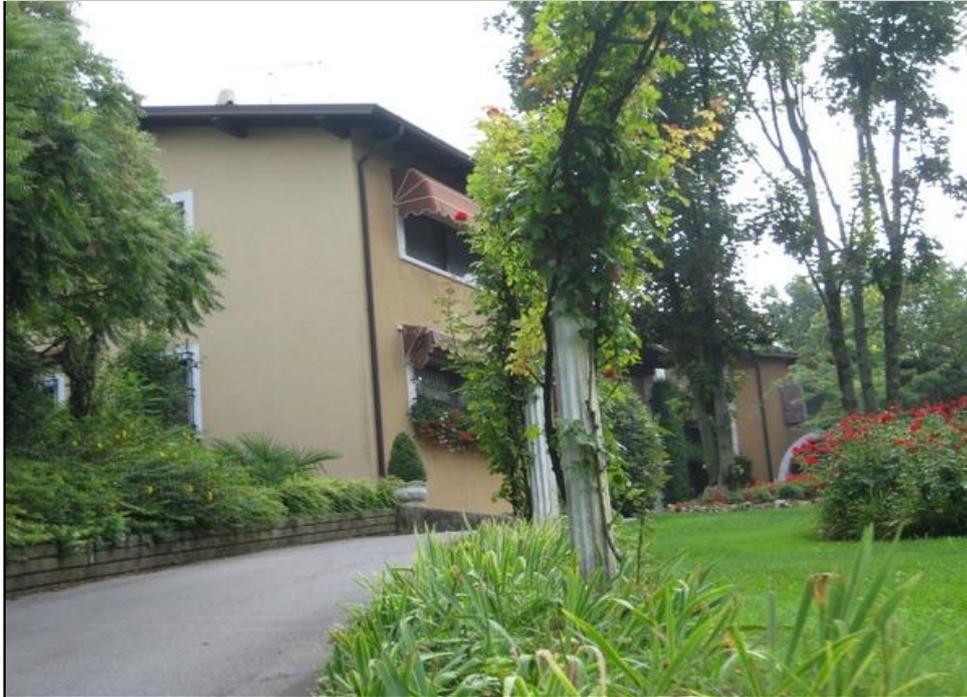
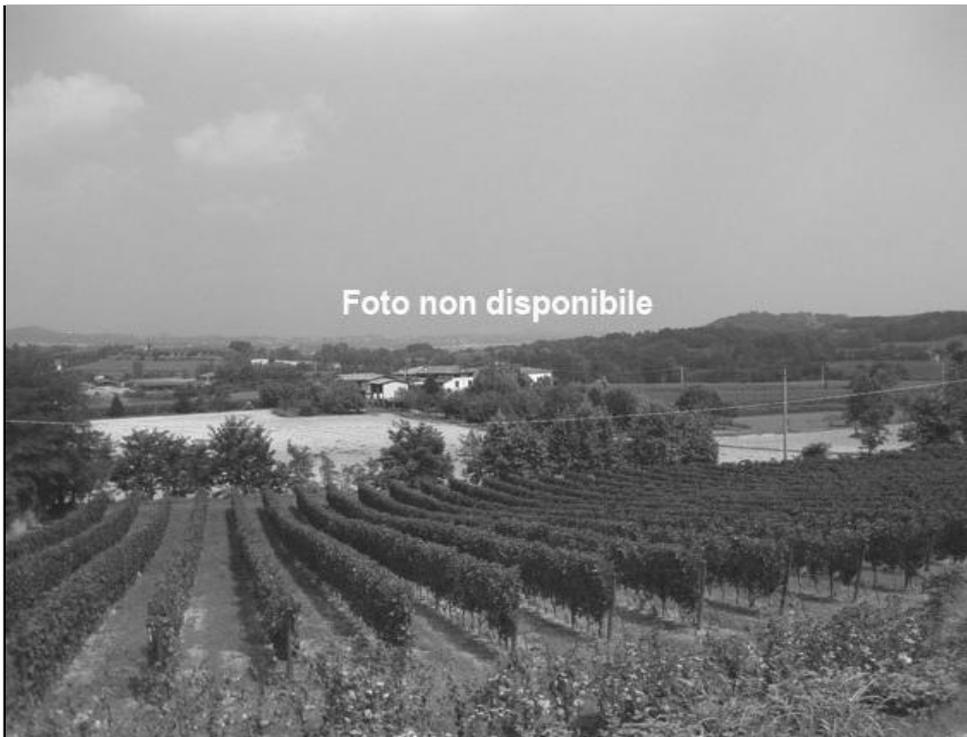
Immagine 1

Note descrittive: L'abitazione principale e gli edifici secondari annessi sono sede di attività floro vivaistica.

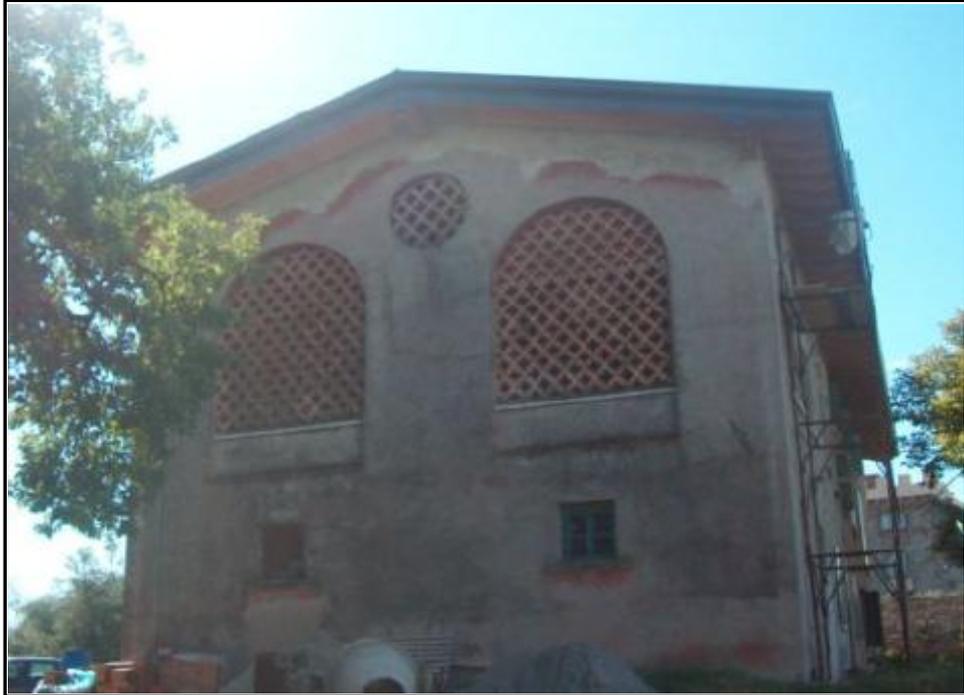
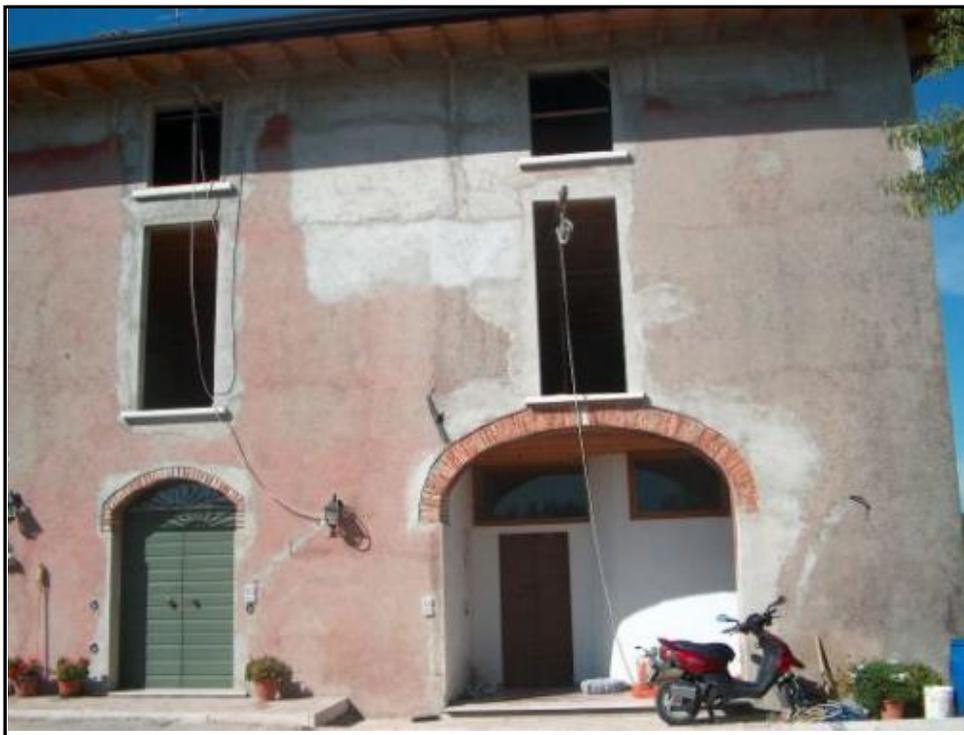
<i>Denominazione:</i>	Villa Monte Caino	<i>Codice ID:</i>	PE_66
<i>Ubicazione:</i>	Monte Caino

Note descrittive: Edificio a pianta irregolare sviluppato su 3 piani . La muratura originaria non è visibile in quanto completamente intonacata; il prospetto E è costituito da 2 ingressi, uno a tutto sesto e l'altro a sesto leggermente acuto, e da 2 archi a sesto fortemente ribassato con ghiera in laterizi posti a coppie, uno di taglio e uno di testa, e stipiti in grosse pietre squadrate; sul prospetto N si aprono invece 2 finestroni ad arco a tutto sesto aggiunti in epoca moderna.

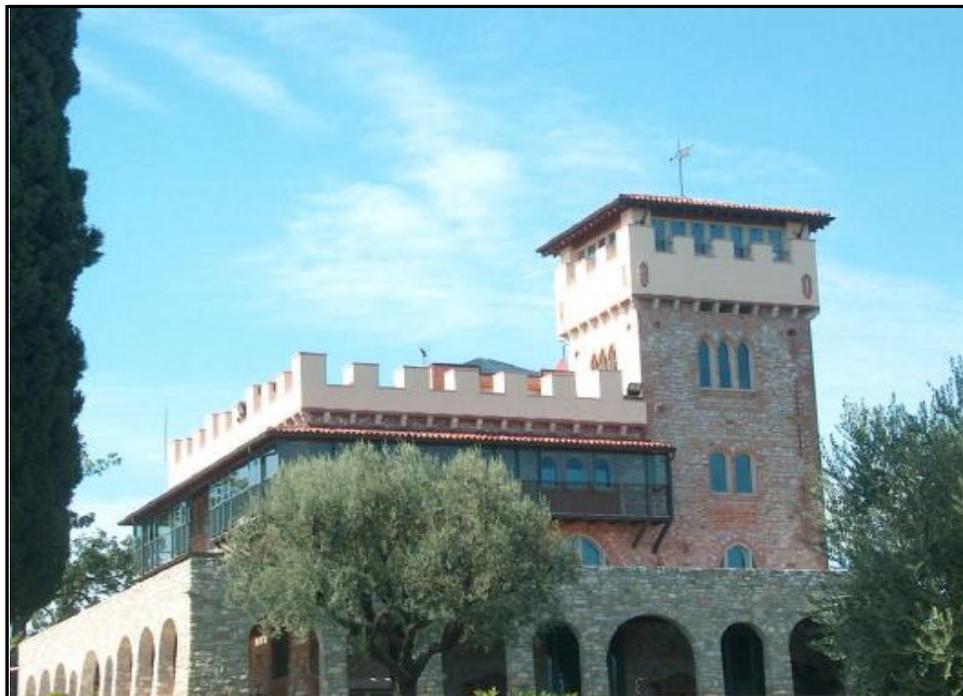
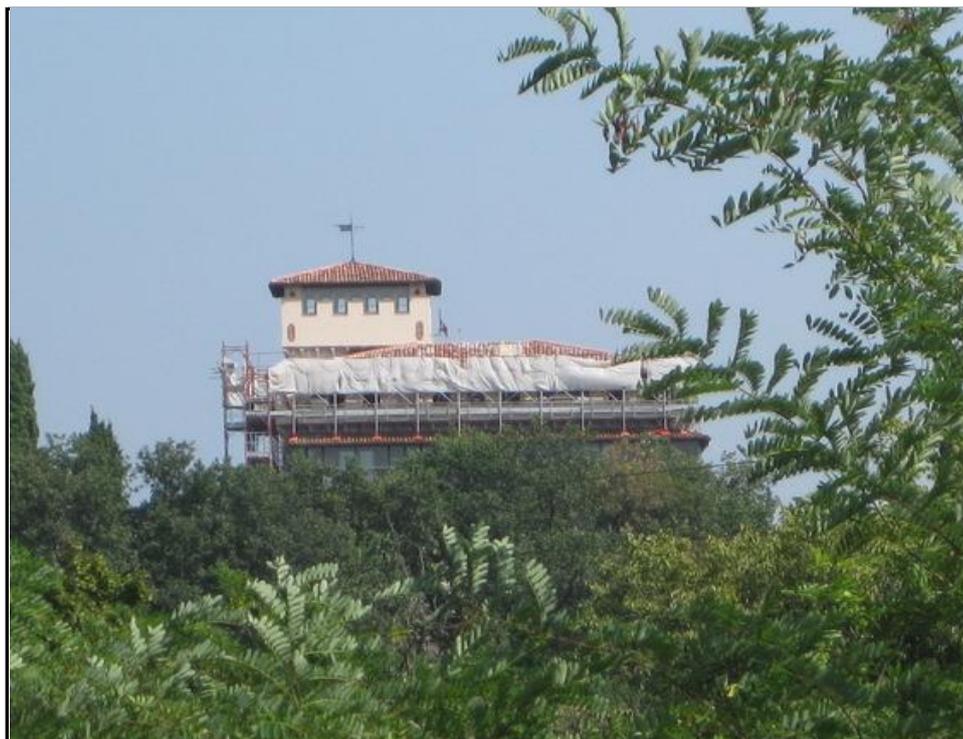
<i>Denominazione:</i>	0	<i>Codice ID:</i>	PE_67
<i>Ubicazione:</i>	Monte Caino

Note descrittive: Edificio abitativo costituito al piano terra da un portico non originario (aggiunto all'epoca del restauro) che circonda l'edificio, a S da un corpo a 2 piani di forma rettangolare e a N da una torre di 4 piani, di cui l'ultimo di epoca recente. La muratura è in ciottoli, pietre di raccolta non lavorate, file di laterizi, il tutto disposto in corsi abbastanza regolari. La struttura di questo stabile sembra essere in stile neogotico, come suggeriscono porte e trifore archiacuti al piano terra e al primo piano. Secondo le informazioni raccolte, in origine era un essicatotio per il tabacco datato alla fine del XIX-inizi del XXsec.

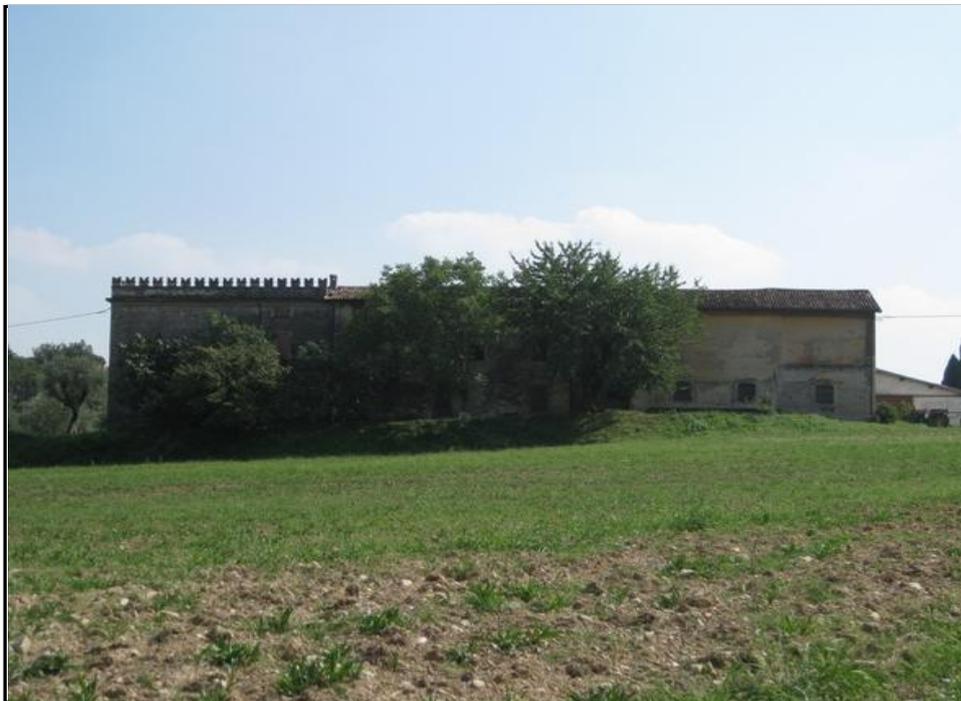
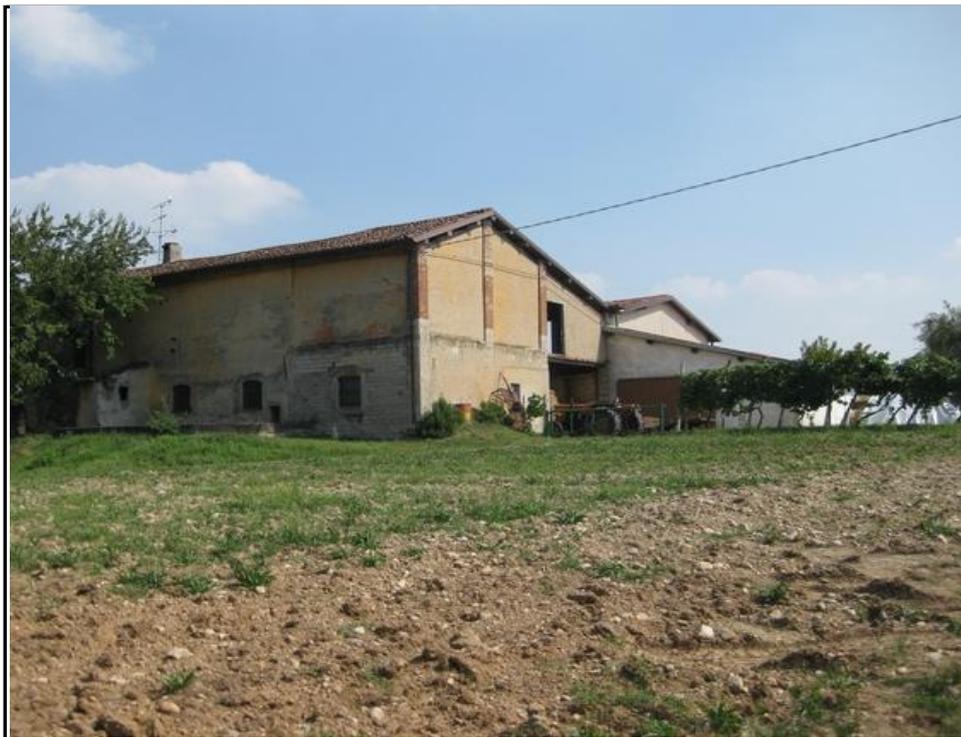
Denominazione:	0	Codice ID:	PE_68
Ubicazione:	Monte Caino

Note descrittive: Edificio a pianta rettangolare sviluppato su 2 piani, completamente intonacato e con armatura in cemento alle estremità E e W, il resto è costituito da una muratura in pietre spaccate e laterizi legati da un'abbondante quantità di malta. Il corpo a E è sovrastato da una merlatura a coda di rondine in laterizi. Alcune finestre sono semplici, di forma rettangolare e altre con piattabanda in laterizi.

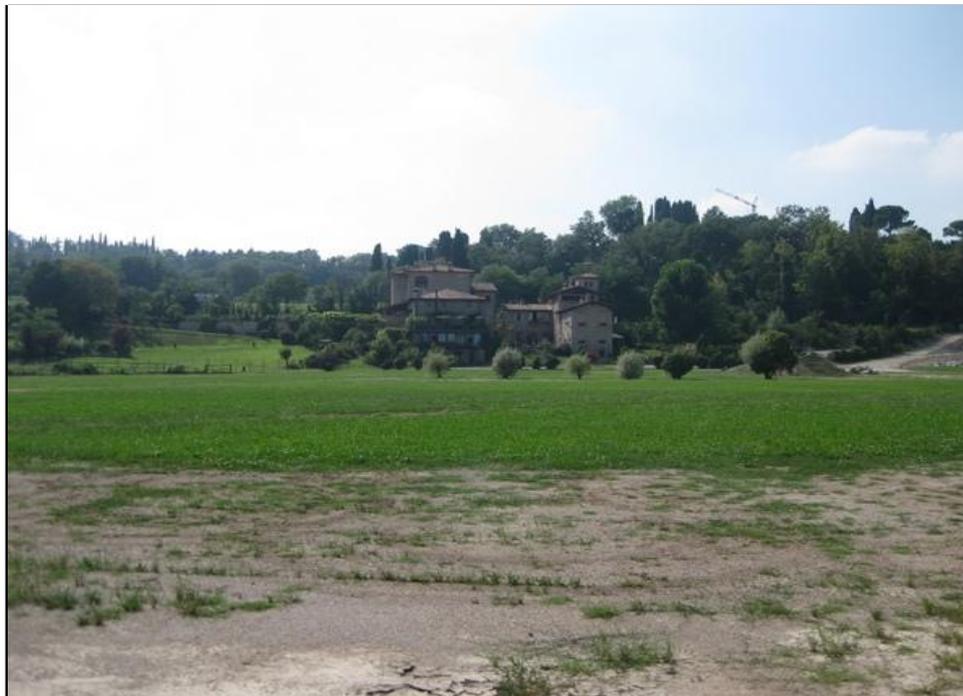
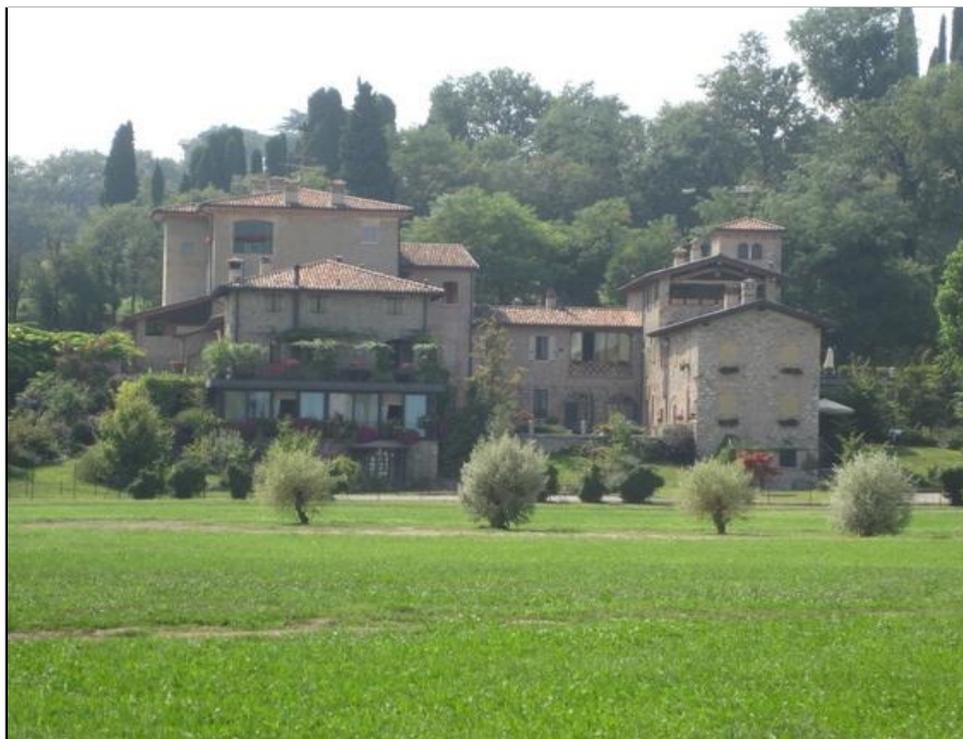
Immagine 1

Note descrittive: Complesso abitativo recentemente ristrutturato sviluppato su 2 e 3 piani attorno ad una corte rettangolare, costituito da una muratura in ciottoli, qualche pietra di raccolta non lavorata di grossa pezzatura e laterizi disposti abbastanza regolarmente. L'ingresso alla corte avviene attraverso un arco a sesto fortemente ribassato con ghiera e stipiti in laterizi posti alternatamente uno di taglio e due di testa. A NW si trova un secondo nucleo abitativo sviluppato su 3 piani e a pianta rettangolare costruito in epoca moderna.

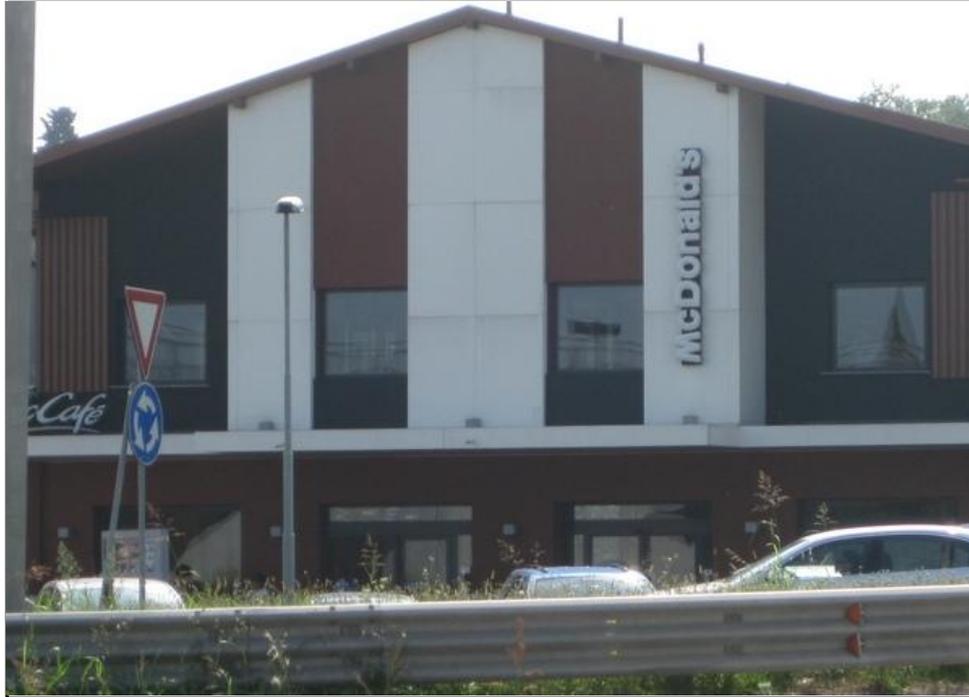
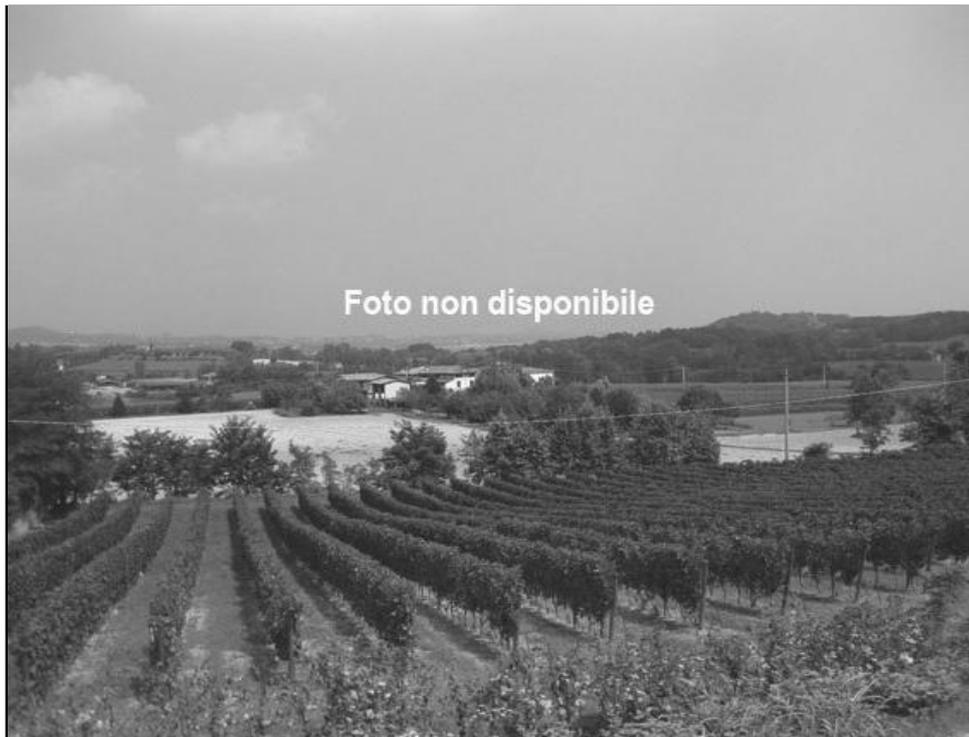
<i>Denominazione:</i>	Mc Donald	<i>Codice ID:</i>	PE_92
<i>Ubicazione:</i>	Località Menasasso

DESTINAZIONE	AGRICOLA				EXTRA AGRICOLA			
	Residenza agricola	Accessorio agricolo	Stalla	Altro	Residenza extra agricola	Produttivo artigianale	Attività ricettiva	Altro
Edificio o porzione	A	B						
Epoca storica	XIX sec	XIX sec						
Vincolo	nessun vincolo	nessun vincolo						
Stato di conservazione	integro	integro						
Stato di dissesto	lesioni non presenti	lesioni non presenti						
Tipo di interesse	tipologico	tipologico

LIVELLO PRIMO	LIVELLO SECONDO	LIVELLO TERZO	LIVELLO QUARTO	LIVELLO QUINTO	LIVELLO SESTO	CONSOLID. STATICO	PIANO ATTUATIVO
Edificio o porzione					A

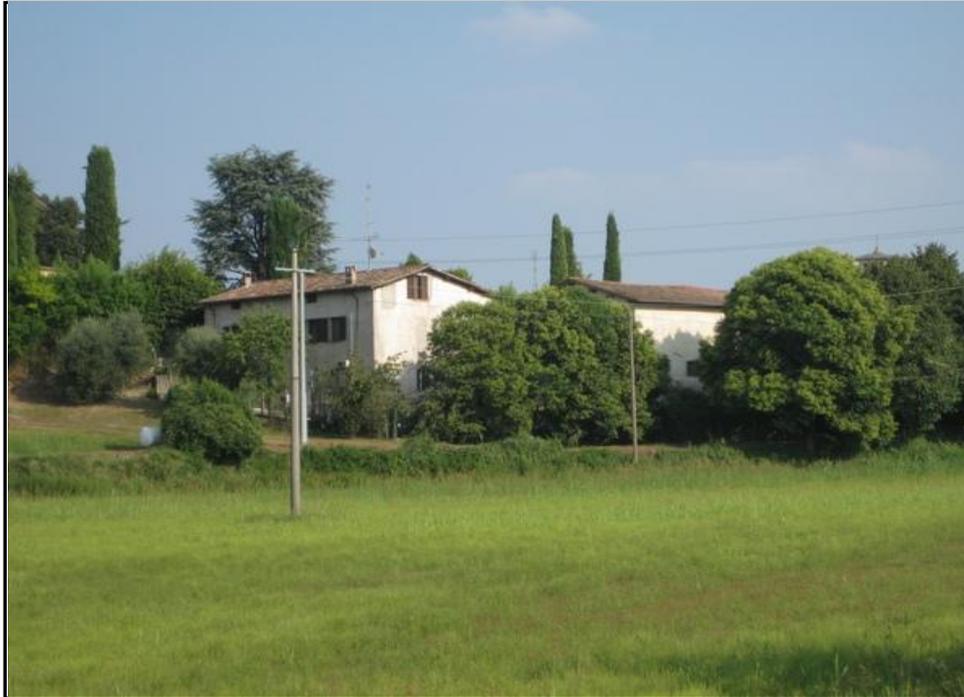
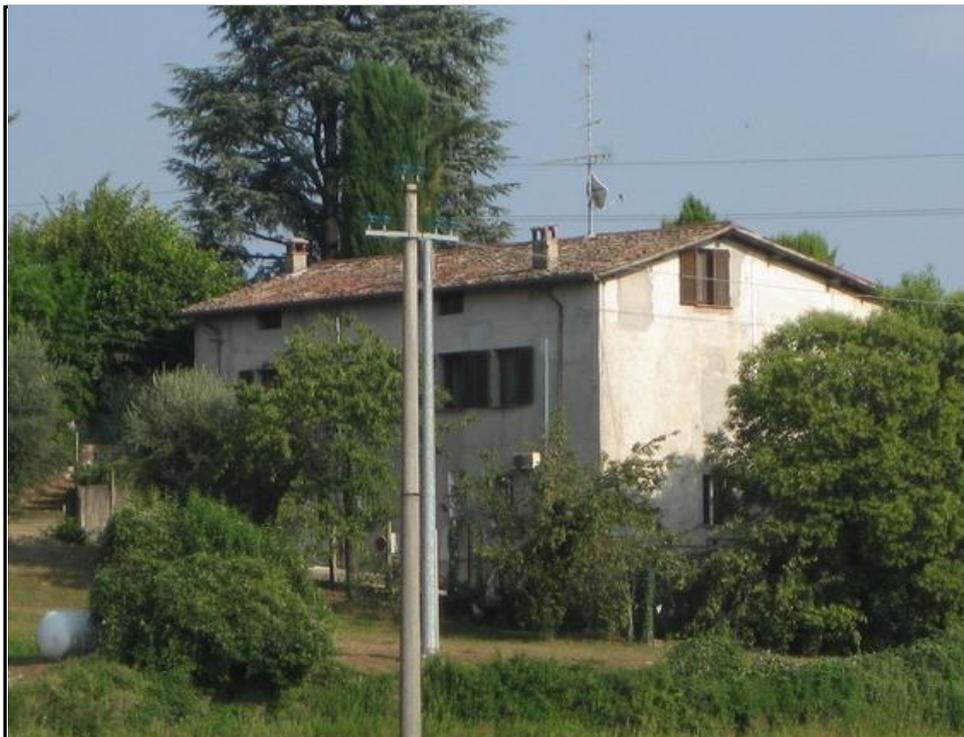
<i>Denominazione:</i>	Cascina Fantona	<i>Codice ID:</i>	PE_93a
<i>Ubicazione:</i>	Località Fantona

DESTINAZIONE	AGRICOLA				EXTRA AGRICOLA			
	Residenza agricola	Accessorio agricolo	Stalla	Altro	Residenza extra agricola	Produttivo artigianale	Attività ricettiva	Altro
Edificio o porzione					A			
Epoca storica					prima metà XX sec			
Vincolo					nessun vincolo			
Stato di conservazione					alterato			
Stato di dissesto					lesioni non presenti			
Tipo di interesse					neutro/nessuno

LIVELLO PRIMO	LIVELLO SECONDO	LIVELLO TERZO	LIVELLO QUARTO	LIVELLO QUINTO	LIVELLO SESTO	CONSOLID. STATICO	PIANO ATTUATIVO
Edificio o porzione			A, B

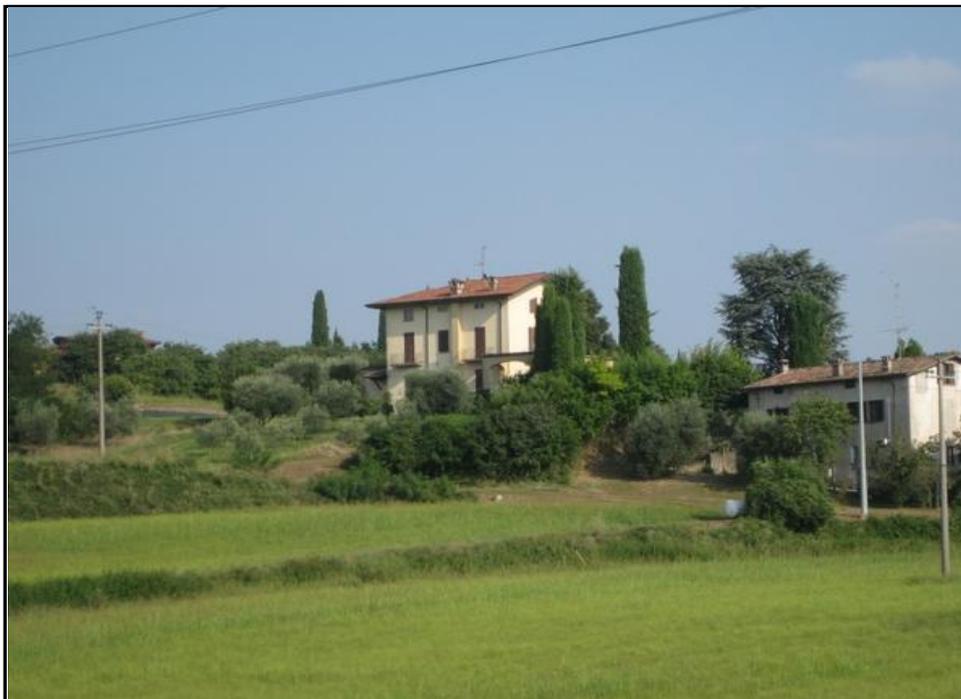
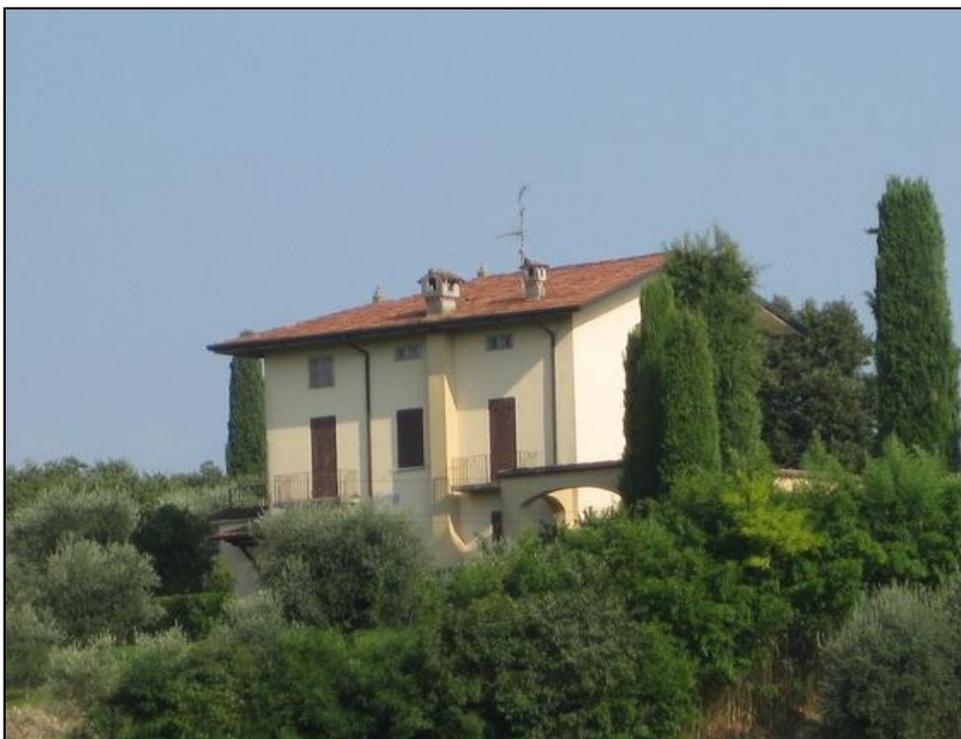
<i>Denominazione:</i>	Cascina Fantona	<i>Codice ID:</i>	PE_93b
<i>Ubicazione:</i>	Località Vicina

DESTINAZIONE	AGRICOLA				EXTRA AGRICOLA			
	Residenza agricola	Accessorio agricolo	Stalla	Altro	Residenza extra agricola	Produttivo artigianale	Attività ricettiva	Altro
Edificio o porzione	A							
Epoca storica	fine XX sec							
Vincolo	nessun vincolo							
Stato di conservazione	integro							
Stato di dissesto	lesioni non presenti							
Tipo di interesse	neutro/nessuno

LIVELLO PRIMO	LIVELLO SECONDO	LIVELLO TERZO	LIVELLO QUARTO	LIVELLO QUINTO	LIVELLO SESTO	CONSOLID. STATICO	PIANO ATTUATIVO
Edificio o porzione				A
