## COMUNE DI DESENZANO DEL GARDA (BS)

*Mappatura di coperture in MCA*

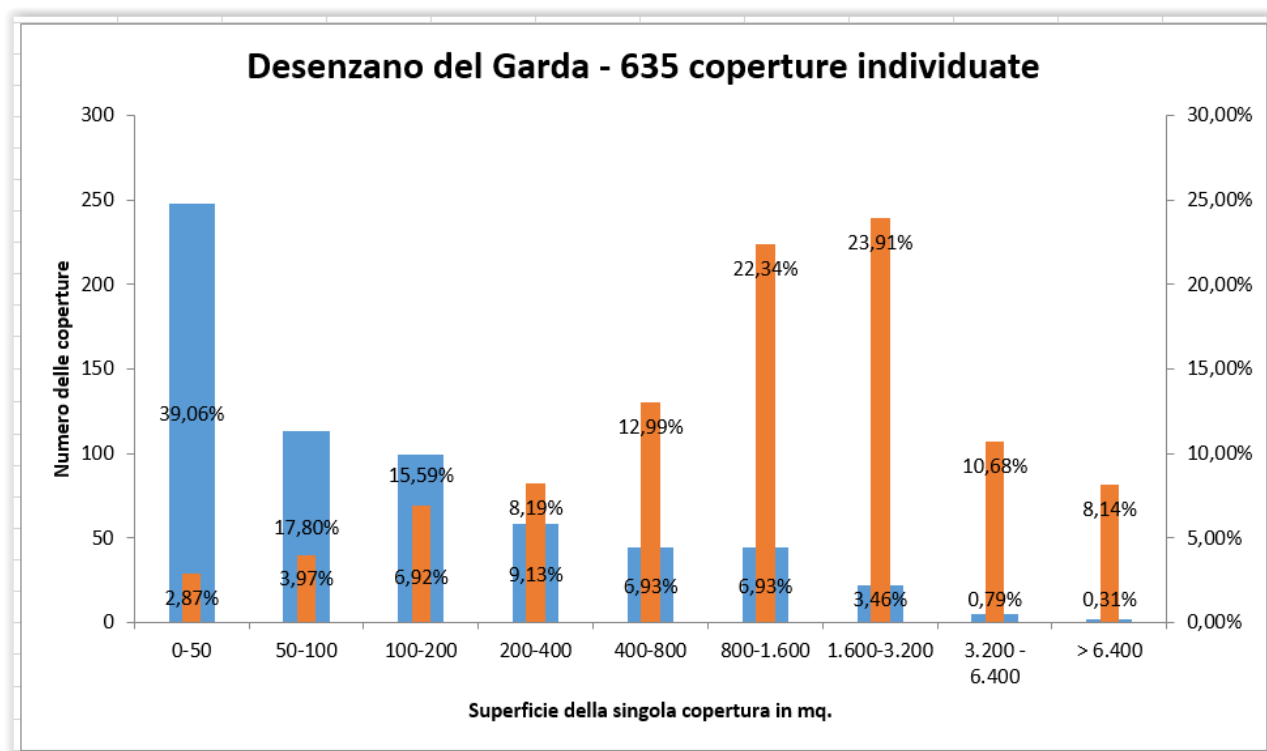
Il grafico mostra un'importante concentrazione (56,86%) del numero di coperture di ridotte dimensioni (<100 mq) rispetto a quelle di grandi dimensioni. Il 40% delle coperture ha una metratura inferiore a 50 mq. Questo indica che la presenza di MCA la si trova sparsa sui tetti di abitazioni private e non concentrata in aree industriali. Invece in termini di superficie la concentrazione maggiore la si trova in metrature superiori ai 1000mq. In altre parole, ci sono tanti interlocutori per coperture di piccole dimensioni mentre la maggior quantità di amianto è concentrata in fabbricati di medie e grosse dimensioni.
