COMUNE DI DESENZANO DEL GARDA

PARCO LOCALE DI INTERESSE SOVRACOMUNALE PARCO DELLA BATTAGLIA DI SAN MARTINO

RELAZIONE PRELIMINARE PER LA PROPOSTA DI ISTITUZIONE

ALLEGATO 1 SCHEDE EDIFICI AGGIORNAMENTO MAGGIO 2017

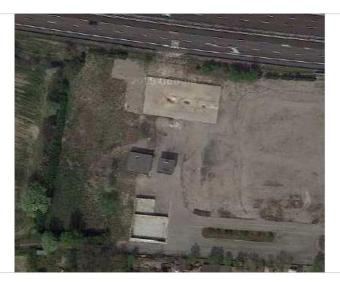
Codice: E_02 - Marchina 5

Tipologia architettonica	blocco isolato				
Edificio o porzione	Α	В	С	D	
Epoca storica	ristrutturazione XX secolo				
Vincolo	nessun vincolo				
Stato di conservazione	integro				
Stato di dissesto	lesioni non presenti				
Tipologia intervento	5° livello

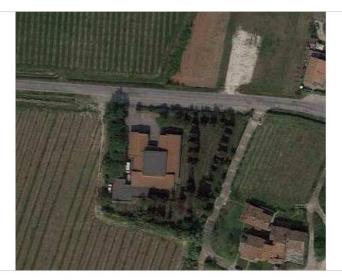
Codice: E_03 - Marchina 4

Tipologia architettonica	blocco isolato			
Edificio o porzione	Α	В	С	D
Epoca storica	XX secolo			
Vincolo	nessun vincolo			
Stato di conservazione	integro			
Stato di dissesto	lesioni non presenti			
Tipologia intervento	5° livello

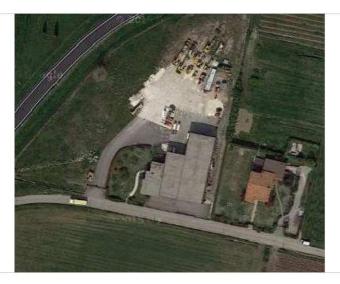
Codice: E_04 - Colombaia 5

Tipologia architettonica	blocco isolato			
Edificio o porzione	Α	В	С	D
Epoca storica	XX secolo			
Vincolo	nessun vincolo			
Stato di conservazione	integro			
Stato di dissesto	lesioni non presenti			
Tipologia intervento	5° livello

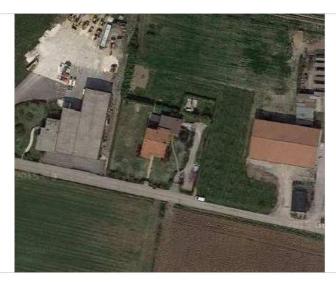
Codice: E_05 - Colombaia 4

Tipologia architettonica	blocco isolato			
Edificio o porzione	Α	В	С	D
Epoca storica	XX secolo			
Vincolo	nessun vincolo			
Stato di conservazione	integro			
Stato di dissesto	lesioni non presenti			
Tipologia intervento	5° livello

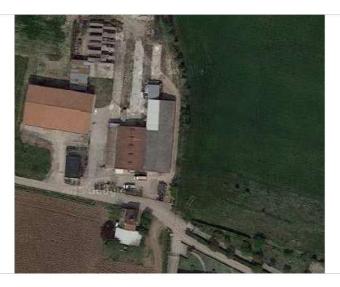
Codice: E_06 - Colombaia 3

Tipologia architettonica	blocco isolato			
Edificio o porzione	Α	В	С	D
Epoca storica	XX secolo	XX secolo		
Vincolo	nessun vincolo	nessun vincolo		
Stato di conservazione	integro	integro		
Stato di dissesto	lesioni non presenti	lesioni non presenti		
Tipologia intervento	5° livello	5° livello

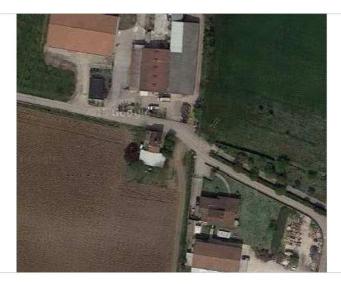
Codice: E_07 - Colombaia 2

Tipologia architettonica	blocco isolato			
Edificio o porzione	Α	В	С	D
Epoca storica	XVIII secolo			
Vincolo	nessun vincolo			
Stato di conservazione	poco alterato			
Stato di dissesto	lesioni non presenti			
Tipologia intervento	4° livello

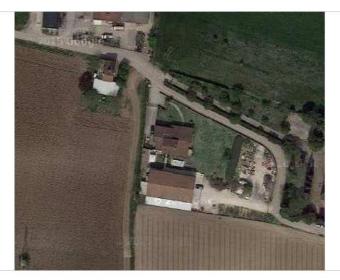
Codice: E_08 - Colombaia 1

Tipologia architettonica	blocco isolato			
Edificio o porzione	Α	В	С	D
Epoca storica	XX secolo	XX secolo		
Vincolo	nessun vincolo	nessun vincolo		
Stato di conservazione	integro	integro		
Stato di dissesto	lesioni non presenti	lesioni non presenti		
Tipologia intervento	4° livello	5° livello

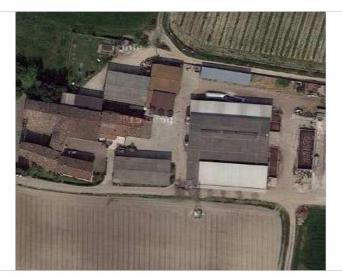
Codice: E_09 - Cascina Bonera

Tipologia architettonica	nucleo rurale				
Edificio o porzione	Α	В	С	D	
Epoca storica	ristrutturazione XX secolo	ristrutturazione XX secolo	XX secolo	XX secolo	
Vincolo	nessun vincolo	nessun vincolo	nessun vincolo	nessun vincolo	
Stato di conservazione	alterato	alterato	integro	integro	
Stato di dissesto	lesioni non presenti	lesioni non presenti	lesioni non presenti	lesioni non presenti	
Tipologia intervento	4° livello	4° livello	5° livello	5° livello

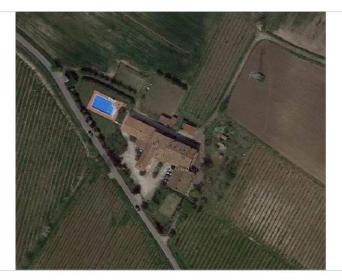
Codice: E_10 - Cascina Armea

Tipologia architettonica	complesso a corte				
Edificio o porzione	Α	В	С	D	
Epoca storica	ristrutturazione XXI secolo	ristrutturazione XXI secolo			
Vincolo	nessun vincolo	nessun vincolo			
Stato di conservazione	poco alterato	poco alterato			
Stato di dissesto	lesioni non presenti	lesioni non presenti			
Tipologia intervento	3° livello	3° livello

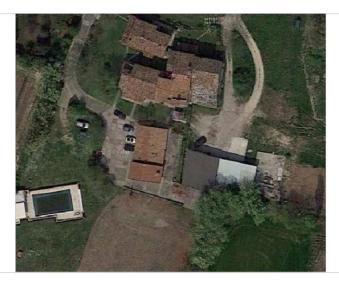
Codice: E_11 - Marchina

Tipologia architettonica	blocco isolato			
Edificio o porzione	Α	В	С	D
Epoca storica	ristrutturazione XX secolo	ristrutturazione XX secolo	XX secolo	
Vincolo	nessun vincolo	nessun vincolo	nessun vincolo	
Stato di conservazione	alterato	alterato	alterato	
Stato di dissesto	lesioni non presenti	lesioni non presenti	lesioni non presenti	
Tipologia intervento	4° livello	5° livello	5° livello

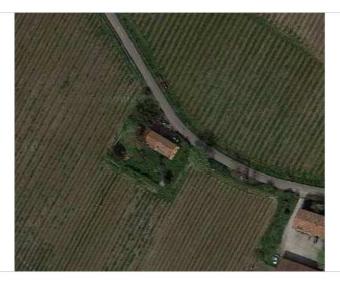
Codice: E_12 - Sopra Parantonella

Tipologia architettonica	blocco isolato			
Edificio o porzione	Α	В	С	D
Epoca storica	ristrutturazione XX secolo			
Vincolo	nessun vincolo			
Stato di conservazione	poco alterato			
Stato di dissesto	lesioni non presenti			
Tipologia intervento	4° livello

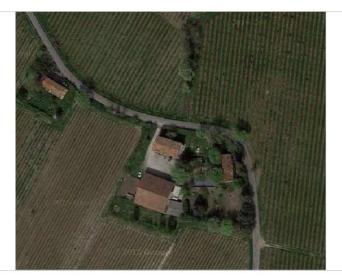
Codice: E_13 - Parantonella

Tipologia architettonica	nucleo rurale			
Edificio o porzione	Α	В	С	D
Epoca storica	XVII secolo	XX secolo		
Vincolo	nessun vincolo	nessun vincolo		
Stato di conservazione	poco alterato	poco alterato		
Stato di dissesto	lesioni non presenti	lesioni non presenti		
Tipologia intervento	4° livello	4° livello

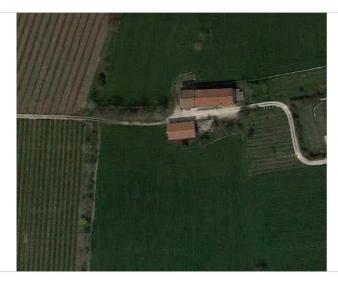
Codice: E_14 - Chiodino di Sotto

Tipologia architettonica	blocco isolato			
Edificio o porzione	Α	В	С	D
Epoca storica	XVIII secolo	XVIII secolo		
Vincolo	nessun vincolo	nessun vincolo		
Stato di conservazione	poco alterato	poco alterato		
Stato di dissesto	lesioni non presenti	lesioni non presenti		
Tipologia intervento	4° livello	4° livello

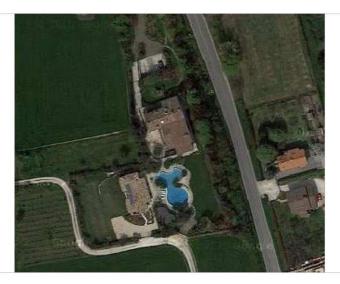
Codice: E_15 - Chiodino di Sopra

Tipologia architettonica	blocco isolato			
Edificio o porzione	A	В	С	D
Epoca storica	ristrutturazione XX secolo			
Vincolo	nessun vincolo			
Stato di conservazione	alterato			
Stato di dissesto	lesioni non presenti			
Tipologia intervento	4° livello

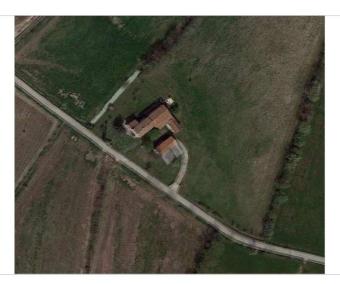
Codice: E_18 - Selva Aporti

Tipologia architettonica	blocco isolato			
Edificio o porzione	Α	В	С	D
Epoca storica	XIX secolo	XIX secolo	ristrutturazione XX secolo	
Vincolo	nessun vincolo	nessun vincolo	nessun vincolo	
Stato di conservazione	poco alterato	poco alterato	alterato	
Stato di dissesto	poche lesioni	poche lesioni	poche lesioni	
Tipologia intervento	4° livello	4° livello	5° livello

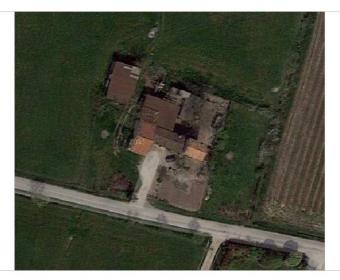
Codice: E_19 - Selva Triochi

Tipologia architettonica	edificio a schiera					
Edificio o porzione	Α	A B C				
Epoca storica	ristrutturazione XX secolo	ristrutturazione XX secolo				
Vincolo	nessun vincolo	nessun vincolo				
Stato di conservazione	poco alterato	poco alterato				
Stato di dissesto	lesioni non presenti	lesioni non presenti				
Tipologia intervento	4° livello	4° livello

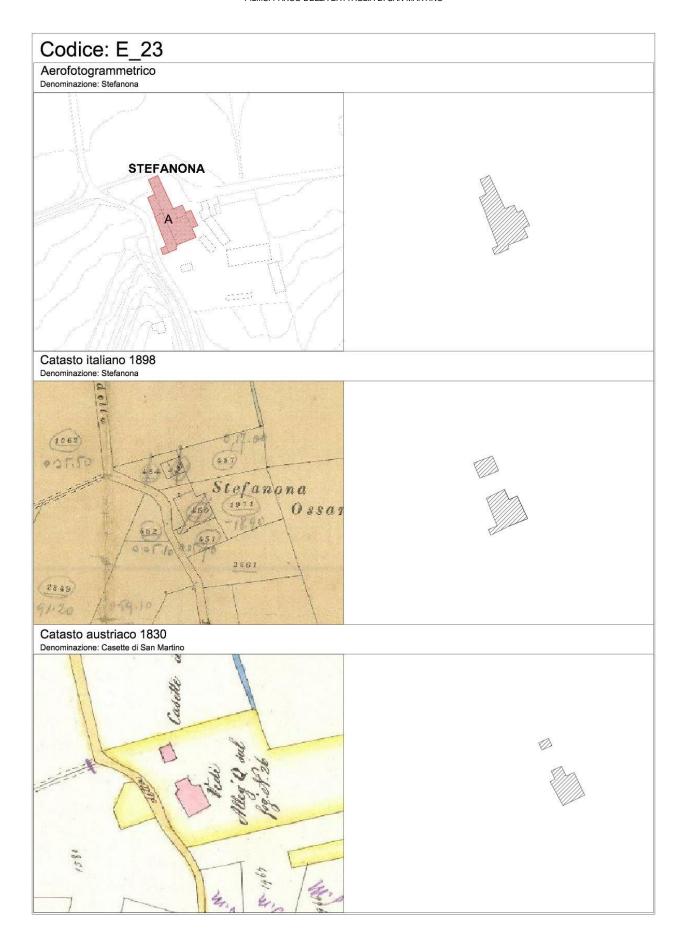
Codice: E_23 - Stefanona

Tipologia architettonica	blocco isolato			
Edificio o porzione	Α	В	С	D
Epoca storica	XIX secolo			
Vincolo	paesistico ambientale			
Stato di conservazione	poco alterato			
Stato di dissesto	poche lesioni			
Tipologia intervento	4° livello

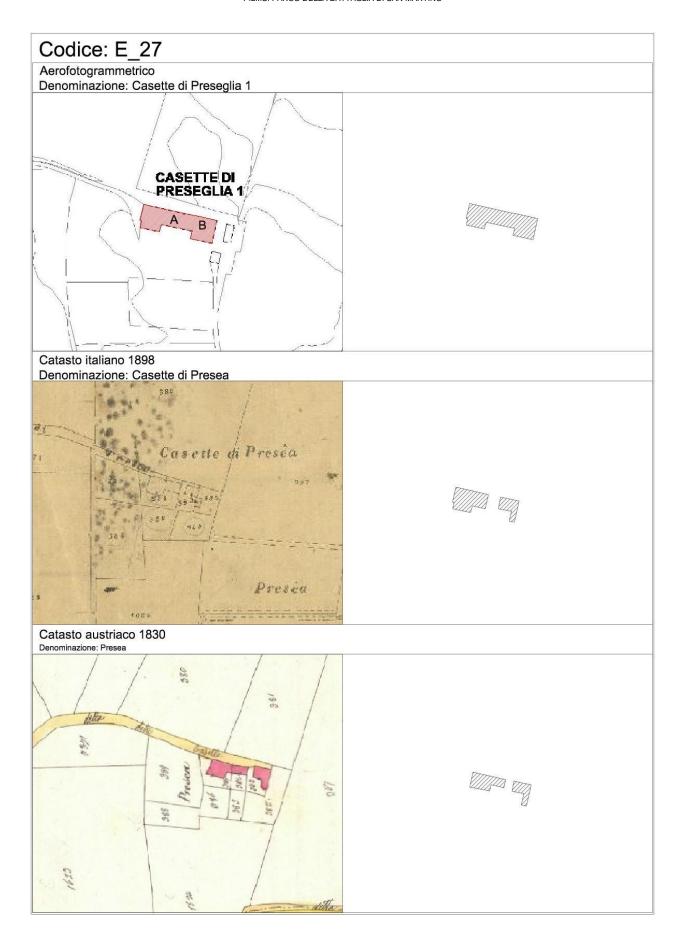
Codice: E_27 - Casette di Preseglia 1

Tipologia architettonica	blocco isolato			
Edificio o porzione	Α	В	С	D
Epoca storica	XVIII secolo	XVIII secolo		
Vincolo	nessun vincolo	nessun vincolo		
Stato di conservazione	stato di abbandono	stato di abbandono		
Stato di dissesto	numerose lesioni	numerose lesioni		
Tipologia intervento	4° livello	4° livello

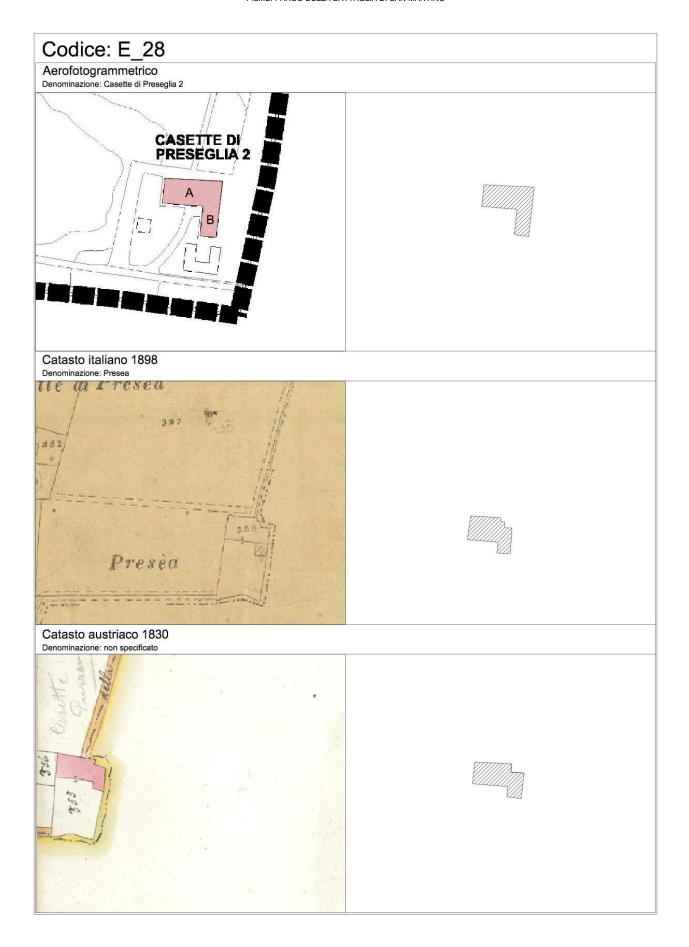
Tipologia architettonica	blocco isolato			
Edificio o porzione	Α	В	С	D
Epoca storica	XVIII secolo	XVIII secolo		
Vincolo	nessun vincolo	nessun vincolo		
Stato di conservazione	poco alterato	poco alterato		
Stato di dissesto	poche lesioni	poche lesioni		
Tipologia intervento	4° livello	4° livello

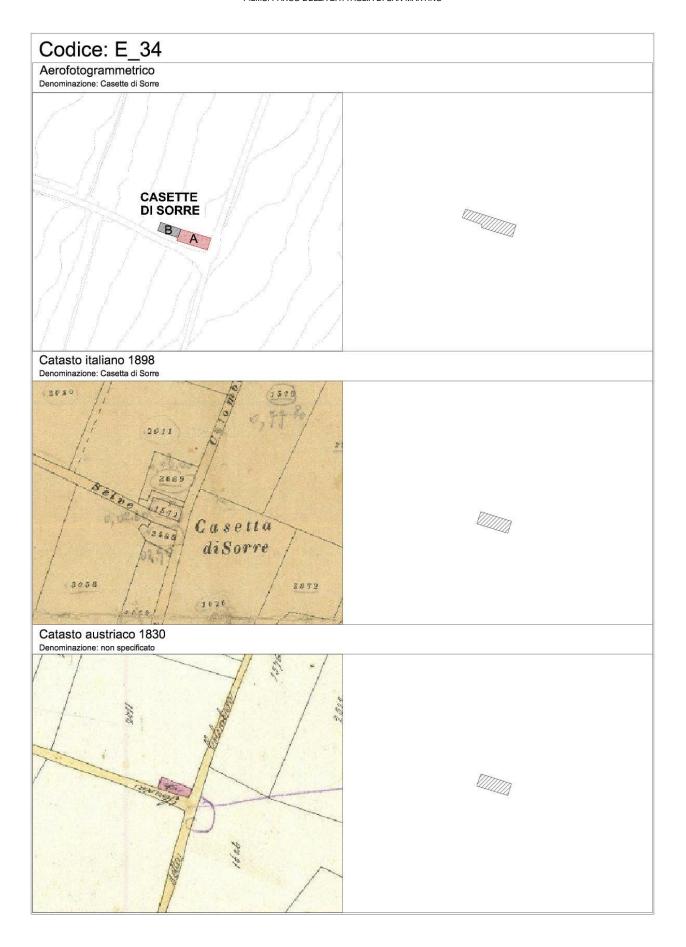
Codice: E_34 - Casette di Sorre

Tipologia architettonica	blocco isolato			
Edificio o porzione	Α	В	С	D
Epoca storica	XVII secolo	XX secolo		
Vincolo	nessun vincolo	nessun vincolo		
Stato di conservazione	stato di abbandono	stato di abbandono		
Stato di dissesto	numerose lesioni	numerose lesioni		
Tipologia intervento	4° livello	4° livello

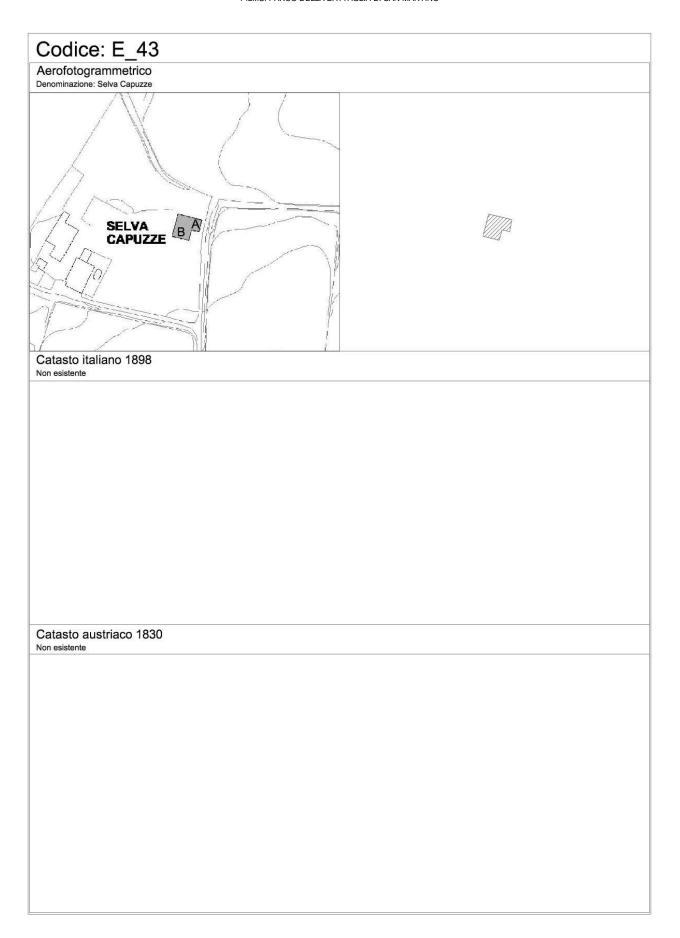
Codice: E_43 - Selva Capuzze

Tipologia architettonica	blocco isolato			
Edificio o porzione	A B		С	D
Epoca storica	XIX secolo	XIX secolo		
Vincolo	nessun vincolo	nessun vincolo		
Stato di conservazione	stato di abbandono	stato di abbandono		
Stato di dissesto	numerose lesioni	numerose lesioni		
Tipologia intervento	5° livello	5° livello

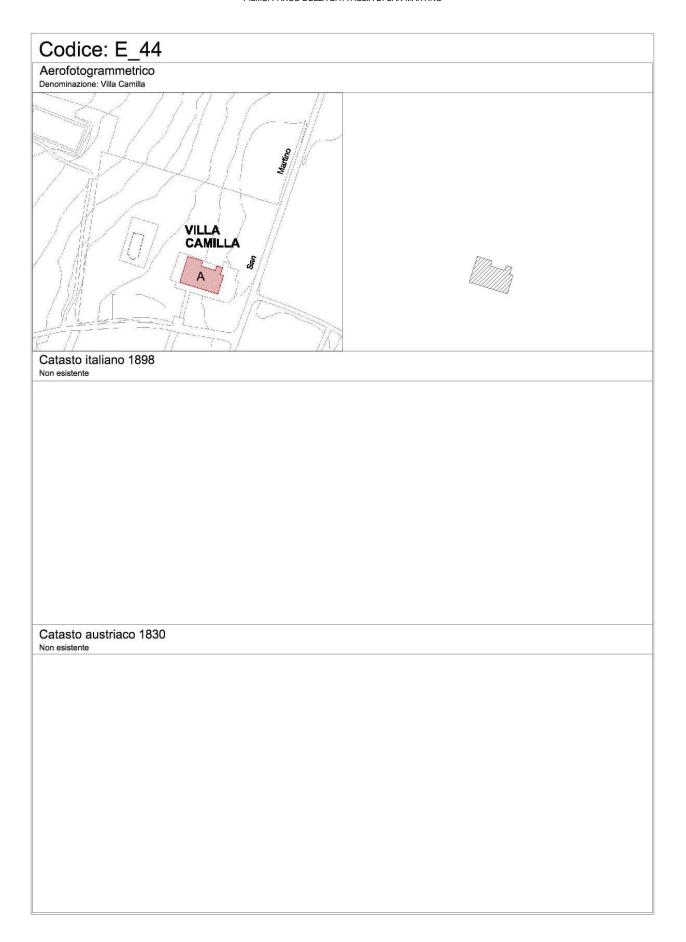
Codice: E_44 - Villa Camilla

Tipologia architettonica		blocco		
Edificio o porzione	Α	В	С	D
Epoca storica	XVIII secolo			
Vincolo	nessun vincolo			
Stato di conservazione	poco alterato			
Stato di dissesto	lesioni non presenti			
Tipologia intervento	3° livello

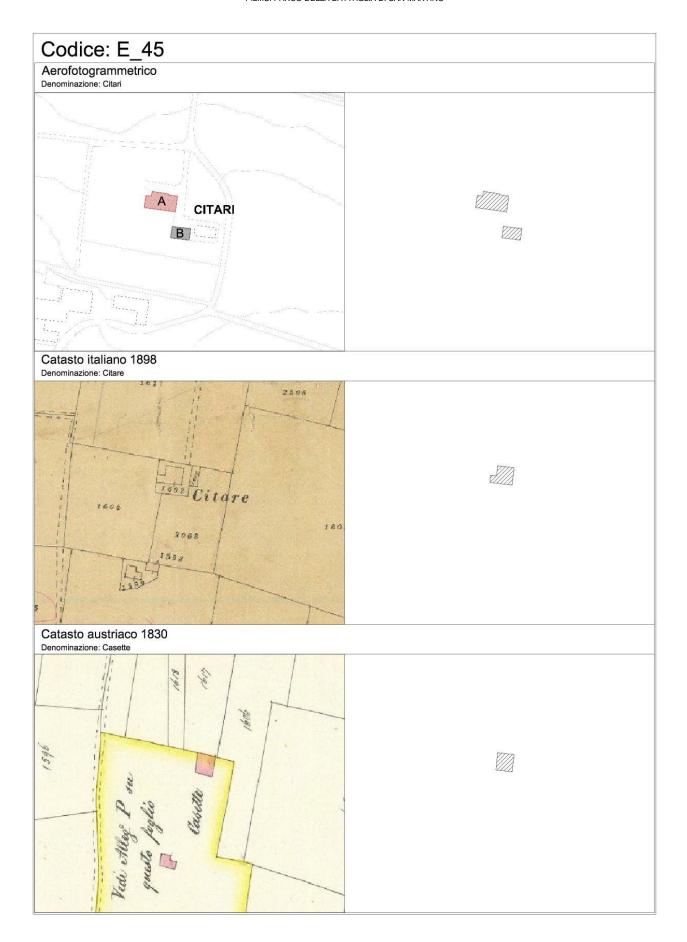
Codice: E_45 - Citari

Tipologia architettonica	blocco isolato			
Edificio o porzione	Α	В	С	D
Epoca storica	XVIII-XIX secolo	XX secolo		
Vincolo	nessun vincolo	nessun vincolo		
Stato di conservazione	poco alterato	integro		
Stato di dissesto	lesioni non presenti	lesioni non presenti		
Tipologia intervento	3° livello	5° livello

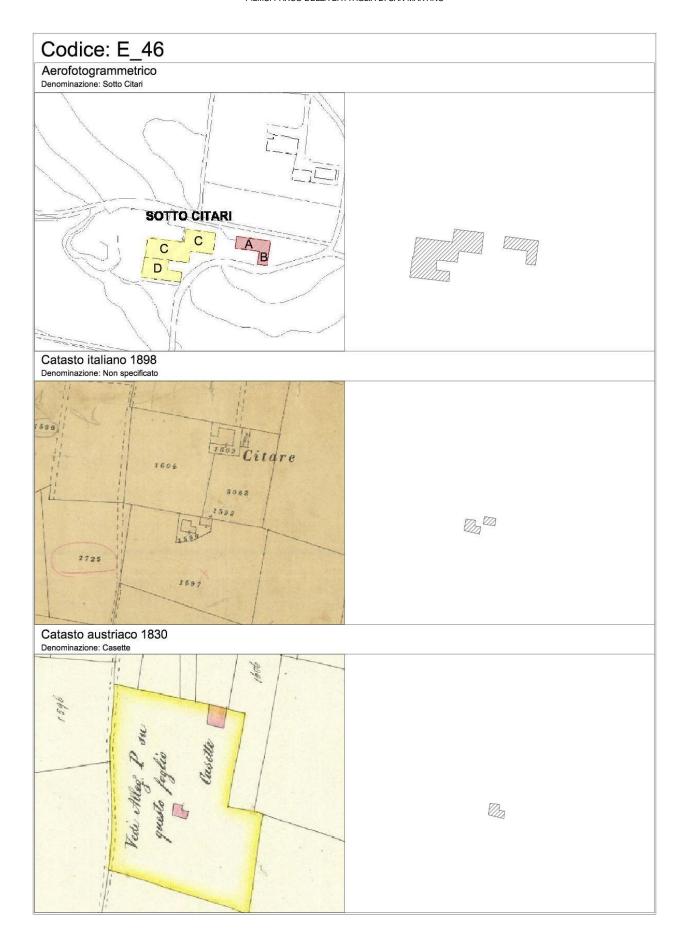
Codice: E_46 - Sotto Citari

Tipologia architettonica	blocco isolato			
Edificio o porzione	Α	В	С	D
Epoca storica	XVIII secolo	XVIII secolo	XX secolo	XX secolo
Vincolo	nessun vincolo	nessun vincolo	nessun vincolo	nessun vincolo
Stato di conservazione	poco alterato	poco alterato	integro	integro
Stato di dissesto	lesioni non presenti	lesioni non presenti	lesioni non presenti	lesioni non presenti
Tipologia intervento	3° livello	3° livello	5° livello	5° livello

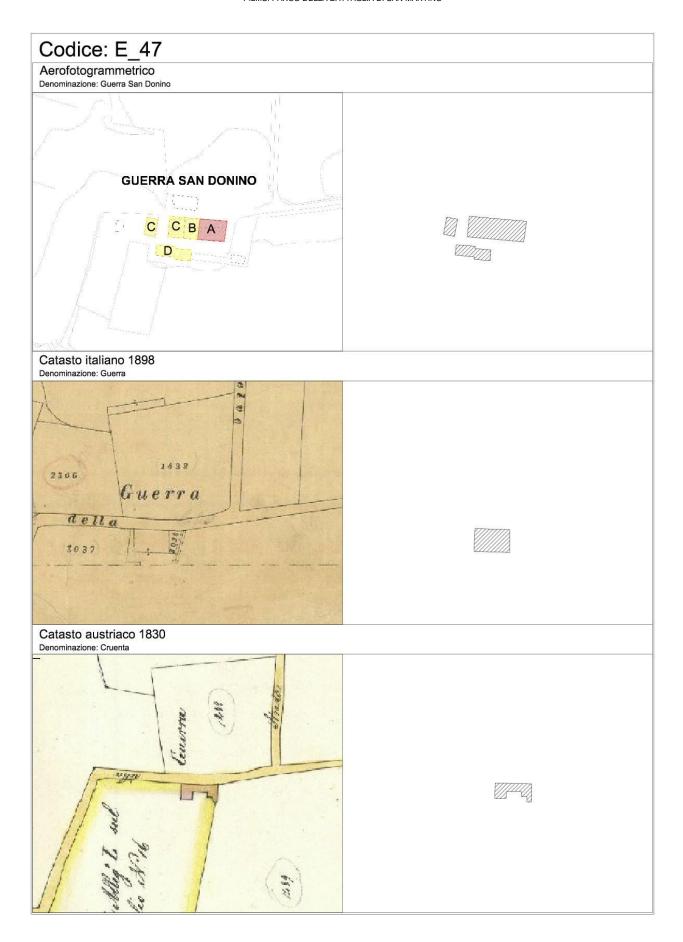
Codice: E_47 - Guerra San Donino

Tipologia architettonica		edificio a	edificio a schiera	
Edificio o porzione	Α	В	С	D
Epoca storica	ristrutturazione XX secolo	XX secolo	XX secolo	XX secolo
Vincolo	nessun vincolo	nessun vincolo	nessun vincolo	nessun vincolo
Stato di conservazione	alterato	integro	integro	integro
Stato di dissesto	lesioni non presenti	lesioni non presenti	lesioni non presenti	lesioni non presenti
Tipologia intervento	4° livello	4° livello	5° livello	5° livello

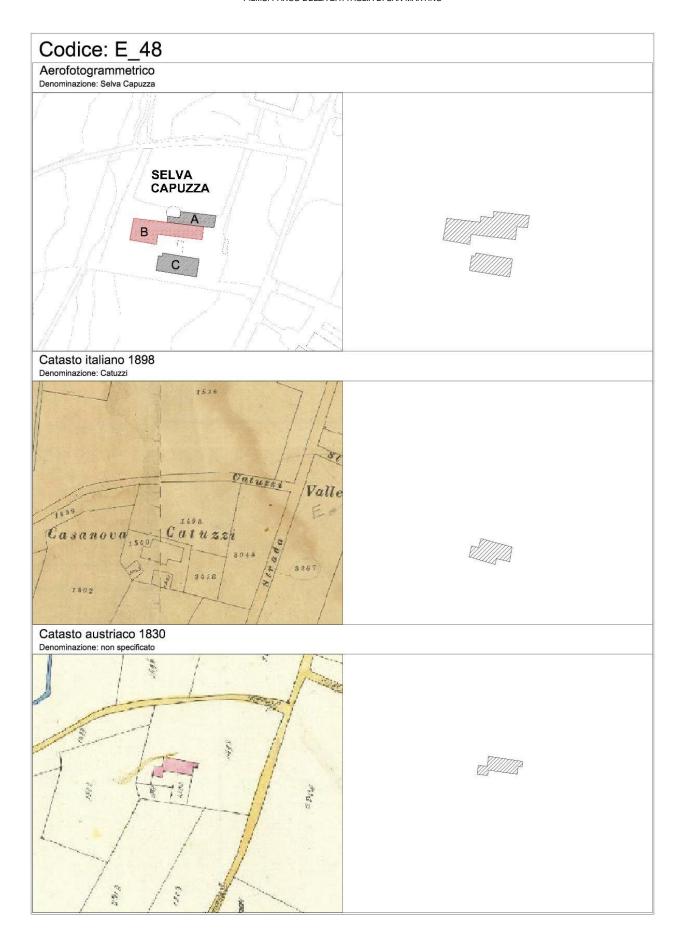
Codice: E_48 - Selva Capuzza

Tipologia architettonica	nucleo rurale		eleo rurale	
Edificio o porzione	Α	В	С	D
Epoca storica	ristrutturazione XX secolo	XVIII secolo	ristrutturazione XX secolo	
Vincolo	nessun vincolo	nessun vincolo	nessun vincolo	
Stato di conservazione	poco alterato	integro	poco alterato	
Stato di dissesto	lesioni non presenti	poche lesioni	lesioni non presenti	
Tipologia intervento	4° livello	3° livello	4° livello

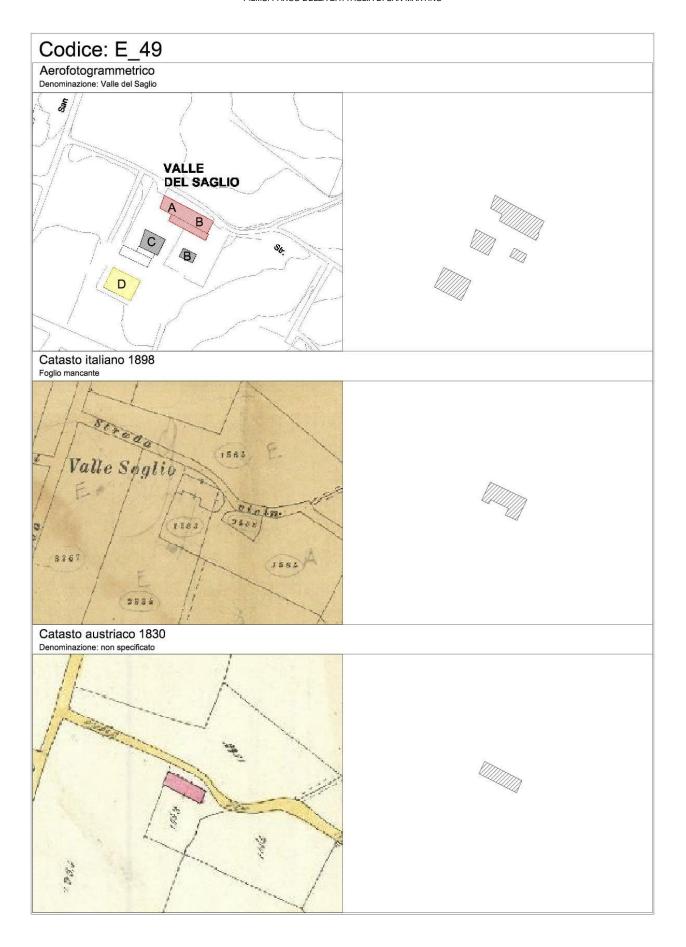
Codice: E_49 - Valle del Saglio

Tipologia architettonica	ettonica nucleo rurale			
Edificio o porzione	Α	В	С	D
Epoca storica	ristrutturazione XX secolo	ristrutturazione XX secolo	XX secolo	XX secolo
Vincolo	nessun vincolo	nessun vincolo	nessun vincolo	nessun vincolo
Stato di conservazione	poco alterato	molto alterato	integro	integro
Stato di dissesto	lesioni non presenti	lesioni non presenti	lesioni non presenti	lesioni non presenti
Tipologia intervento	4° livello	4° livello	4° livello	5° livello

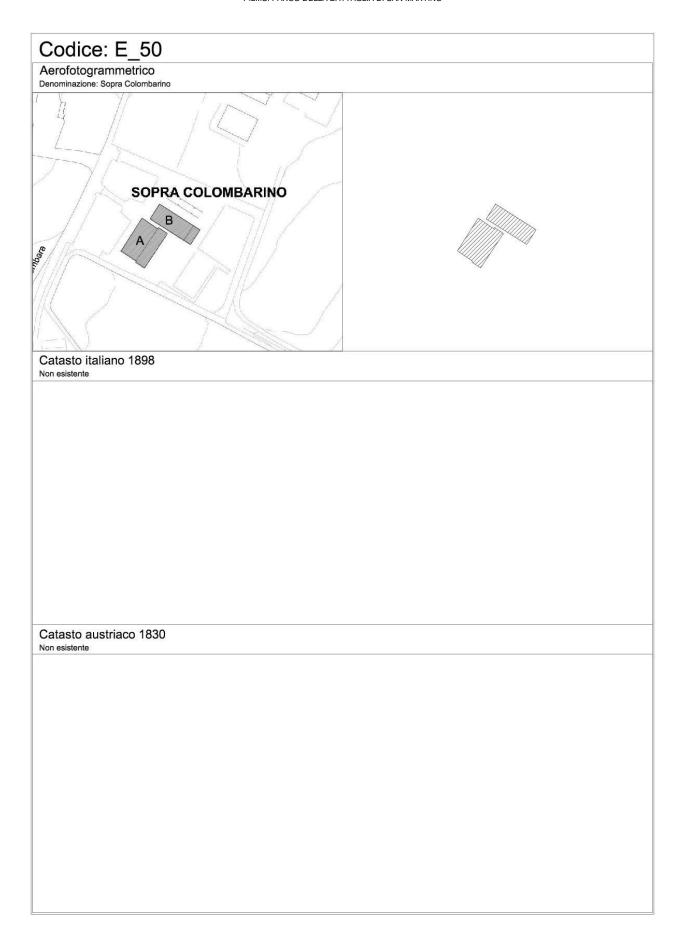
Codice: E_50 - Sopra Colombarino

Tipologia architettonica	blocco isolato			
Edificio o porzione	Α	В	С	D
Epoca storica	ristrutturazione XX secolo	ristrutturazione XX secolo		
Vincolo	nessun vincolo	nessun vincolo		
Stato di conservazione	alterato	alterato		
Stato di dissesto	lesioni non presenti	lesioni non presenti		
Tipologia intervento	4° livello	4° livello

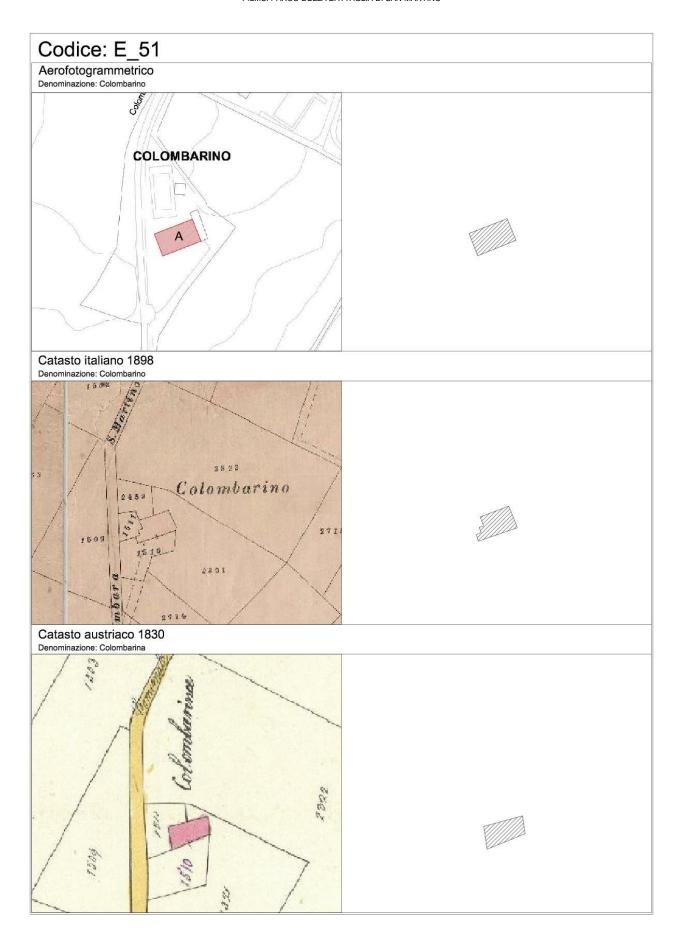
Codice: E_51 - Colombarino

Tipologia architettonica	blocco isolato			
Edificio o porzione	Α	В	С	D
Epoca storica	ristrutturazione XX secolo			
Vincolo	nessun vincolo			
Stato di conservazione	poco alterato			
Stato di dissesto	lesioni non presenti			
Tipologia intervento	3° livello

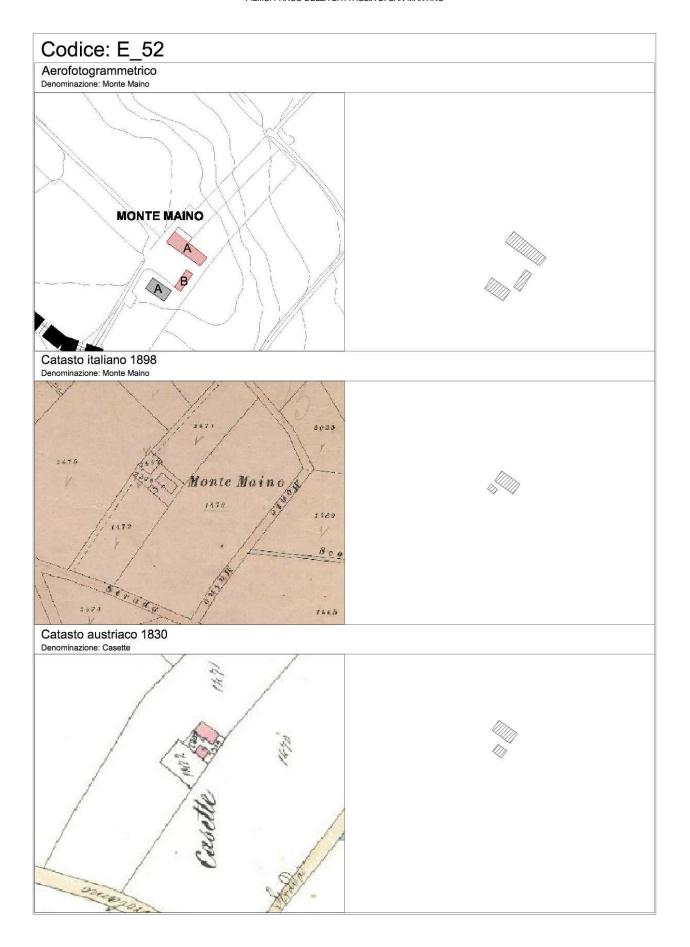
Codice: E_52 - Monte Maino

Tipologia architettonica		е		
Edificio o porzione	Α	В	С	D
Epoca storica	ristrutturazione XX secolo	ristrutturazione XX secolo		
Vincolo	nessun vincolo	nessun vincolo		
Stato di conservazione	alterato	molto alterato		
Stato di dissesto	lesioni non presenti	lesioni non presenti		
Tipologia intervento	4° livello	5° livello

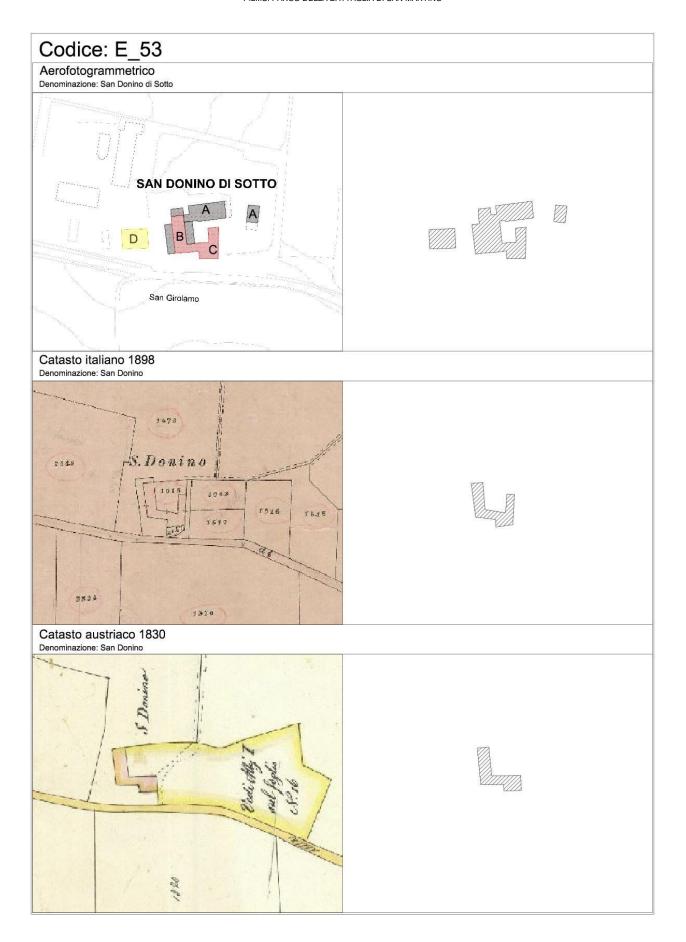
Codice: E_53 - San Donino di Sotto

Tipologia architettonica	complesso a corte				
Edificio o porzione	Α	С	D		
Epoca storica	ristrutturazione XXI secolo	ristrutturazione XXI secolo	XIX secolo	XX secolo	
Vincolo	nessun vincolo	nessun vincolo	vincolo monumentale (D. Lgs. 42/2004 - D. M. 27/09/1999)	nessun vincolo	
Stato di conservazione	alterato	alterato	poco alterato	integro	
Stato di dissesto	lesioni non presenti	lesioni non presenti	lesioni non presenti	lesioni non presenti	
Tipologia intervento	4° livello	4° livello	3° livello	5° livello

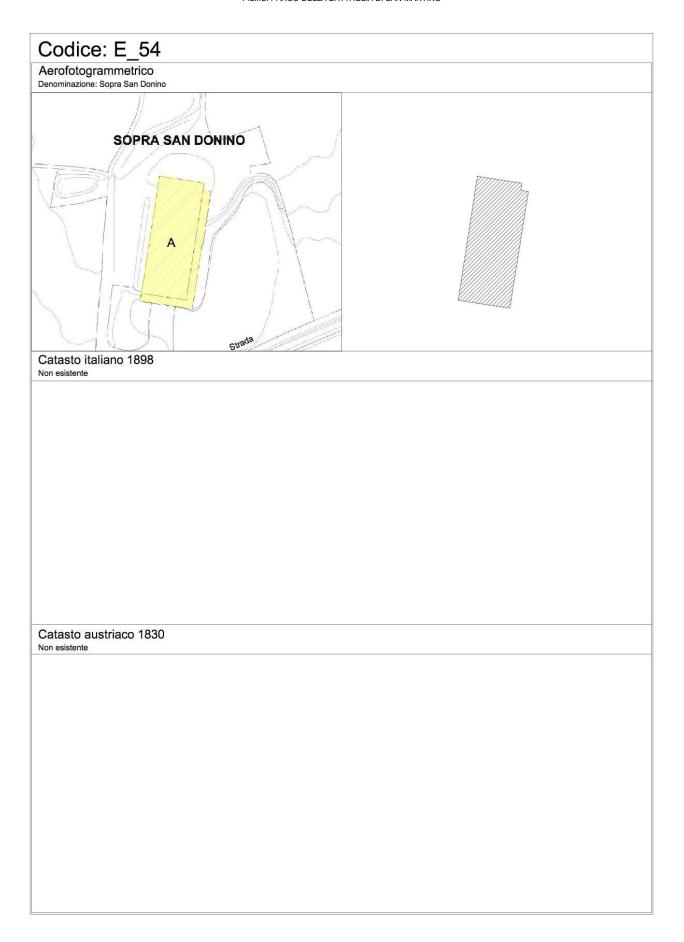
Codice: E_54 - Sopra San Donino

Tipologia architettonica	blocco isolato			
Edificio o porzione	Α	В	С	D
Epoca storica	XX secolo			
Vincolo	nessun vincolo			
Stato di conservazione	integro			
Stato di dissesto	lesioni non presenti			
Tipologia intervento	5° livello

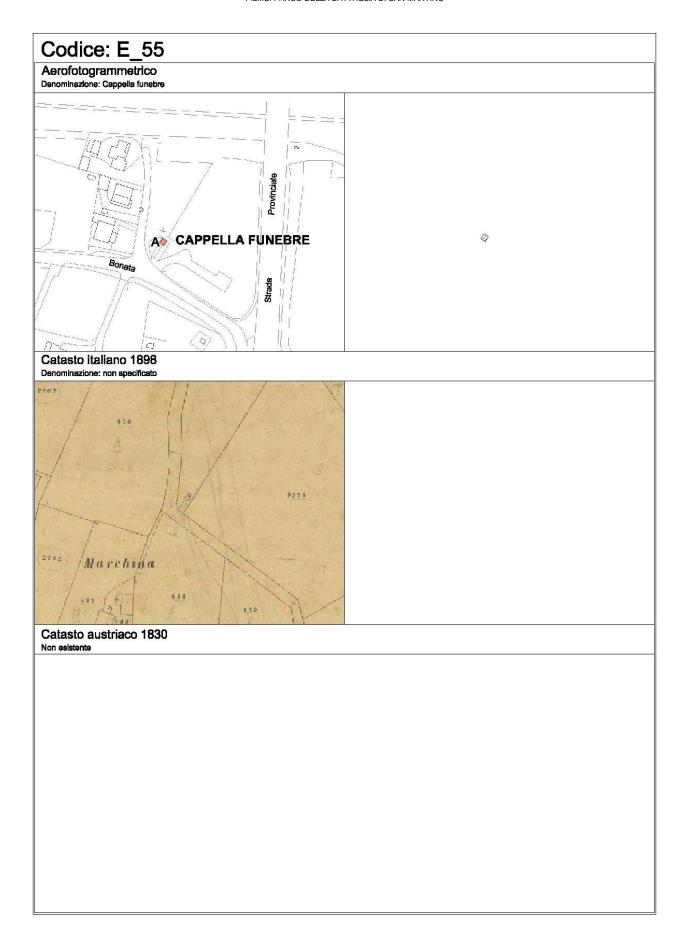
Codice: E_55 - Cappella funebre

Tipologia architettonica	ordis				
Edificio o porzione	Α	В	С	D	
Epoca storica	XVIII secolo				
Vincolo	nessun vincolo				
Stato di conservazione	Integro				
Stato di dissesto	lesioni non presenti			×	
Tipologia intervento
