RELAZIONE TECNICA

L'immobile oggetto di intervento è situato in Rivoltella del Garda, in via Castello n. 8, e meglio individuato dai mapp. 49, 372 e 56 del fg. 24 dell'NCT del Comune di Desenzano del Garda. L'edificio (mapp. 49) risulta completamente ricompreso nel perimetro dei NAF, mentre il mapp. 372 è inserito in parte nel perimetro NAF e in parte in Ambiti ad alta incidenza di Verde Privato. Il mapp. 56 si riferisce ad un piccolo ripostiglio, presumibilmente adibito a ricovero animali, addossato alla struttura della torre civica.

L'intervento proposto in Piano di Recupero è volto a realizzare, in luogo della ristrutturazione edilizia (intervento di Livello 4) prevista da NTA, un intervento di ristrutturazione di quinto livello (già ricostruzione), finalizzata ad un miglioramento organizzativo e funzionale degli spazi, adeguamento igienico sanitario, ma soprattutto a rispondere in modo più adeguato e coerente alle normative sotto il profilo strutturale ed energetico.

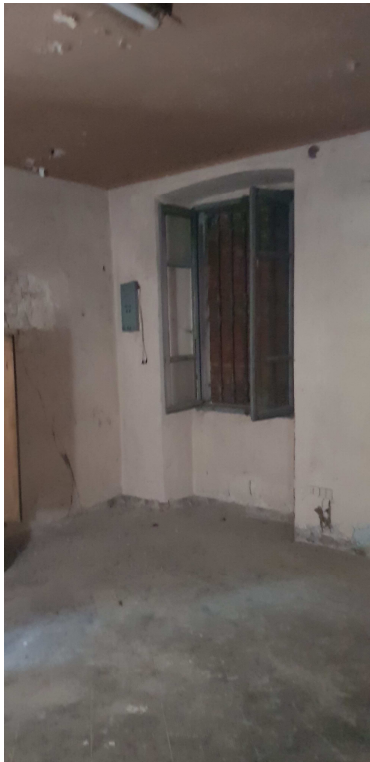
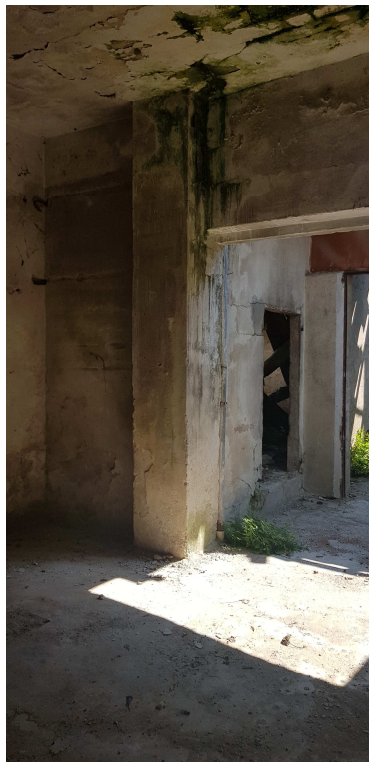
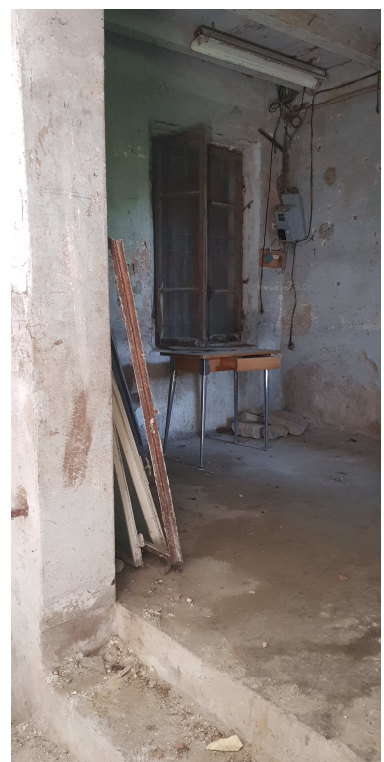
Immagini rappresentative della scarsa qualità architettonica e materica degli interni

L'impianto strutturale interno non è significativo, non presenta soffitti con volte, pilastri o colonne di qualità architettonica rilevante (mattoni a vista, pietra a spacco, marmo). Anche i soffitti in legno e la copertura si presentano di tipo ordinario, costruiti con materiali di seconda scelta, privi di elementi decorativi e di finitura delle teste delle travi e dei travetti, con assito irregolare e con posa incerta, tutti in pessime condizioni di manutenzione, con importanti mancanze materiche (laddove non completamente crollati come nel caso del fienile) e aggressione da agenti biologici.

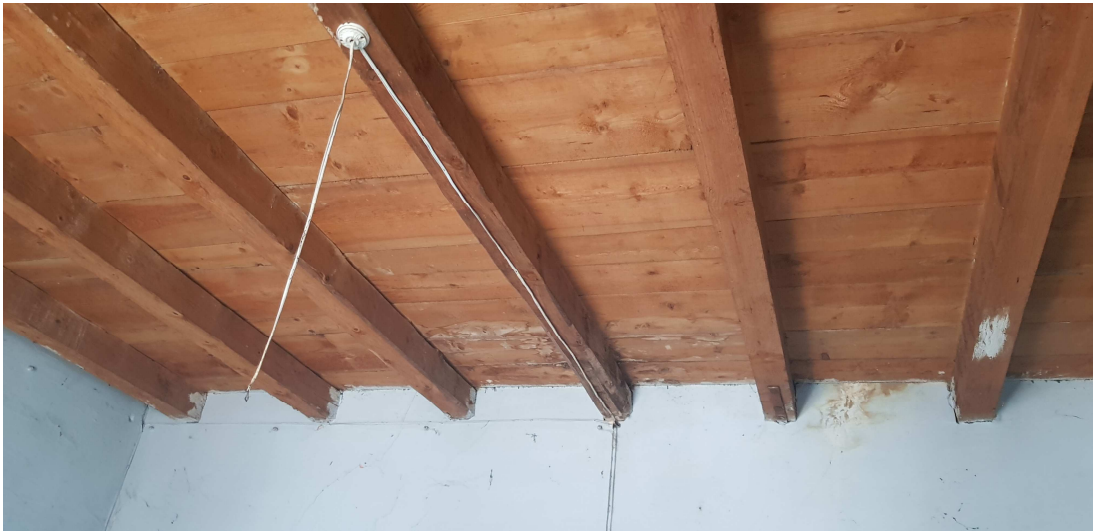
Si evidenzia come il solaio meglio conservato, di più recente realizzazione, non abbia comunque caratteristiche qualitative di rilievo.

Solo un elemento orizzontale che funge da soffitto e pavimento per due stanze in lato ovest, presumibilmente nella porzione di edificio di più recente edificazione e più a lungo abitata, presenta una condizione meno compromessa, ma in ogni caso priva di qualità architettonica. Si nota infatti che le travi sono più regolari, così come le tavole dell'assito, ma al tempo stesso non vi è una adeguata finitura della superficie delle stesse.

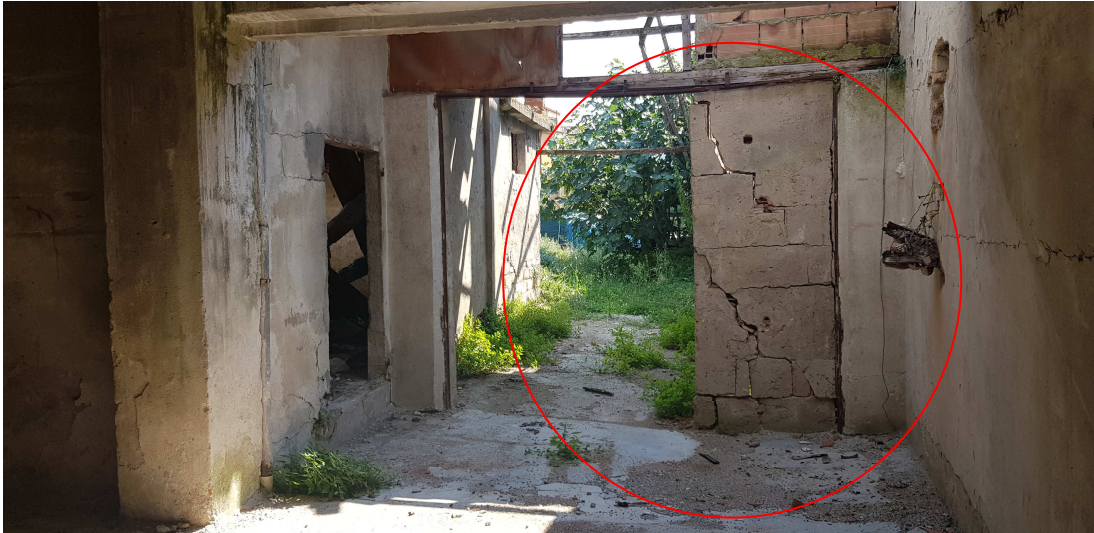
Alcune porzioni di muratura costituite per lo più da laterizi di recente fabbricazione o da blocchi di calcestruzzo, già notevolmente ammalorate e pericolanti, saranno rimosse e ricostruite con nuove murature in laterizio.

L'intervento, rispettando pertanto l'impianto planimetrico dell'edificio e l'allineamento della facciata sul fronte principale, prevede inserimento di strutture verticali interne al fronte nord e la realizzazione di elementi strutturali di rinforzo nelle restanti pareti che affacciano su fronti interni e pertanto non vincolate al mantenimento di allineamenti preesistenti, sempre nel rispetto delle distanze dai confini e del sedime esistente.
